# 第二回 花園・島崎地区浸水対策施設技術検証委員会

## 事務局報告資料

令和元年 12 月

熊本市上下水道局計画整備部下水道整備課

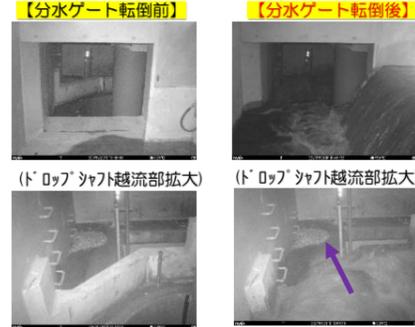
図 2-5 当排水区の雨水排水方法 (STEP4)

■降雨時の流下状況 (分水施設工内部)  
・2018/9/20 13:47 ・2018/9/20 13:57

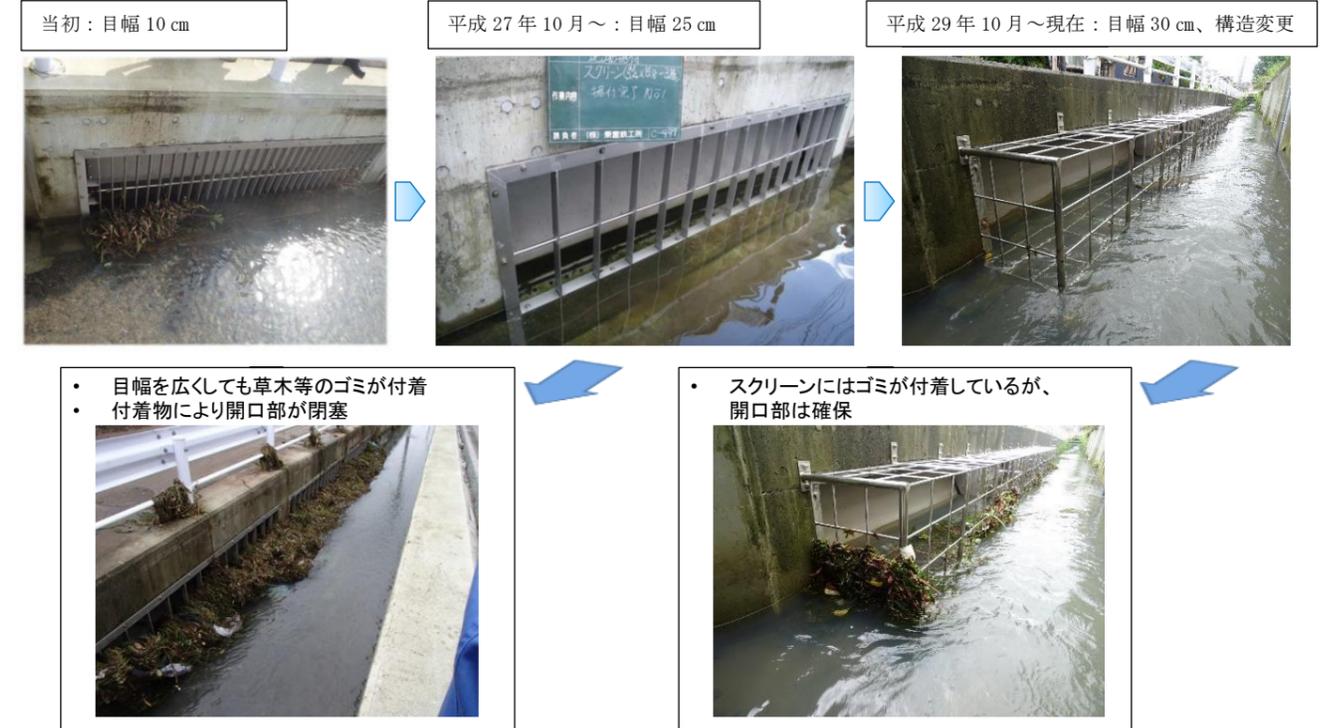
#### ■ 分水施設のスクリーン取替え

時期	対策内容	目的
平成27年3月	対策施設(地下バイパス管、分水施設)が完成、運用開始	
7月	浸水発生	
7月	小山田排水機場の運転水位変更	ポンプの起動を早くする(全4台を従来より0.2~0.9m低水位で起動)
10月	分水施設のスクリーン取替え	ゴミ詰まりを防止し、バイパス管への分水を促進
平成28年6月	分水施設の内部構造改良(ドロップシャフト越流壁の切下げ)	分水施設内の水位低下
6月	浸水発生	
7月	分水施設に水制工設置	分水ゲート側へ流下方向を変化させ、バイパス管への分水を促進
平成29年5月	分水施設のスクリーン取替え	ゴミ詰まりを防止し、バイパス管への分水を促進
6月	小山田排水機場の運転水位変更	ポンプの起動を早くする(2~4台目をさらに0.2~0.5m低水位で起動)
平成30年9月	小山田排水機場のポンプ井水位計ゼロ点補正	ポンプ起動水位の誤差修正(全4台を0.45mずつ低水位で起動)

降雨後のスクリーンのゴミ付着状況写真を以下に示す。  
 平成 28 年 6 月 20 日の降雨後は、スクリーンに付着した草木等が開口部の高さの半分以上塞いでいた。一方、平成 30 年 9 月 20 日の降雨後も草木等がスクリーンに付着しているが、スクリーンの位置を開口部から離れたことにより、分水ゲート前の開口部は完全に確保されている。  
 このように、スクリーンの改良によりバイパス管への分水を促進する効果が得られていると考えられる。

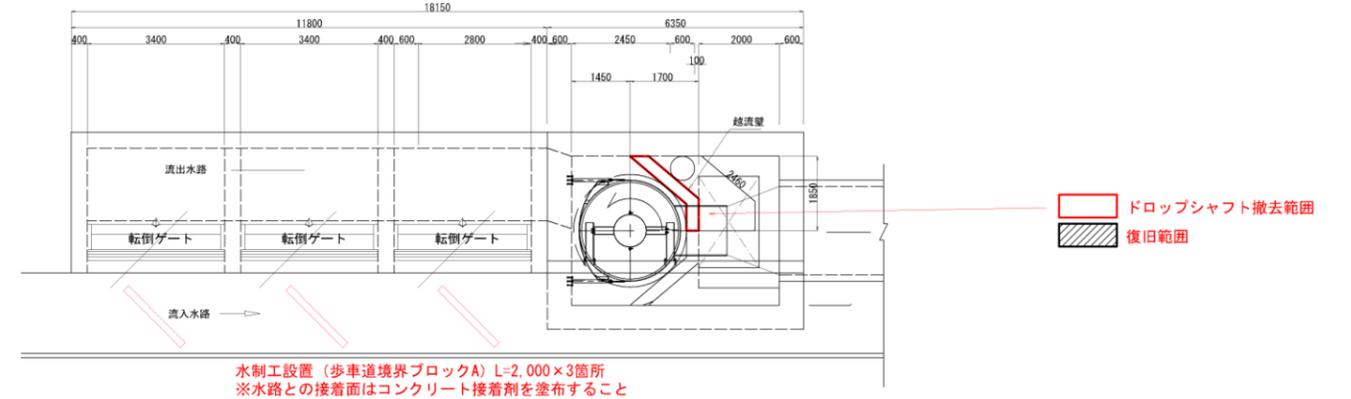
平面図

#### ■ ドロップシャフト越流壁の切下げ

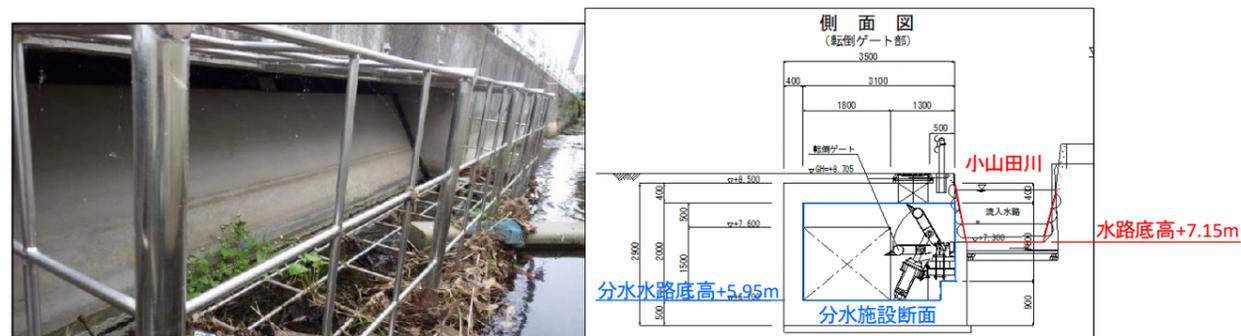
図 3-2 ゲート転倒部の拡大図と写真

分水ゲートの構造は、横越流方式を採用しており、大雨時には、分水側の油圧式転倒ゲートが転倒し、バイパス管へ流下する。堰長は幅 3.4m の 3 連構造となっており、合計 10.2m である。

また、ゲートの転倒条件は、①小山田川水位 $\geq$ 0.7m、②井芹川水位 $\geq$ TP+7.3m、③麴川外水位 $\geq$ TP+6.6m のいずれかである。

また、水路底高は TP+7.15m に対して、分水水路底高は TP+5.95m となっている。

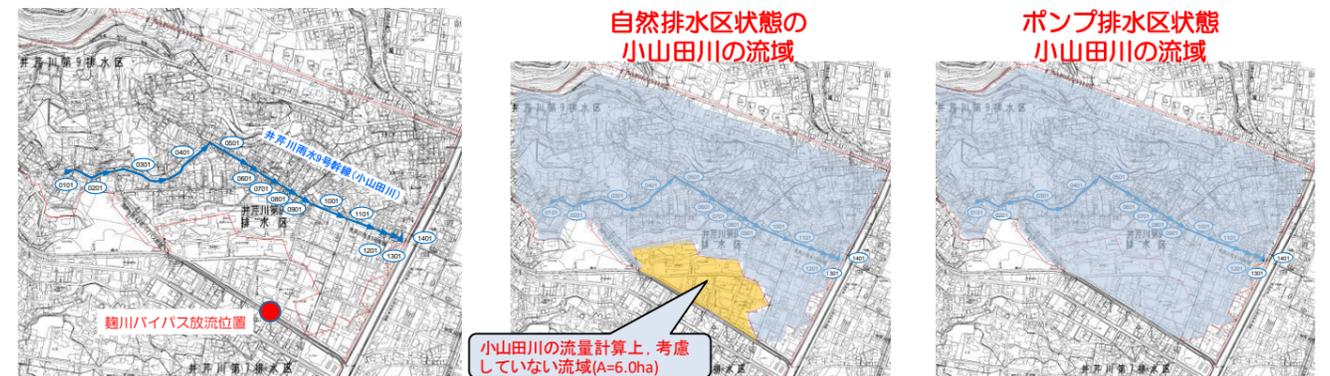
図 3-3 井芹川第9排水区の流域図

流量計算に関しては、当該排水区ではなく流量計算上として考慮していない流域面積分が流入していることを確認した。具体的には、流入調整ゲートの閉鎖に伴いポンプ排水区に変更される下記 A=約 6.0ha 分が小山田川の流域に変更されるが、流量計算上は考慮していない。

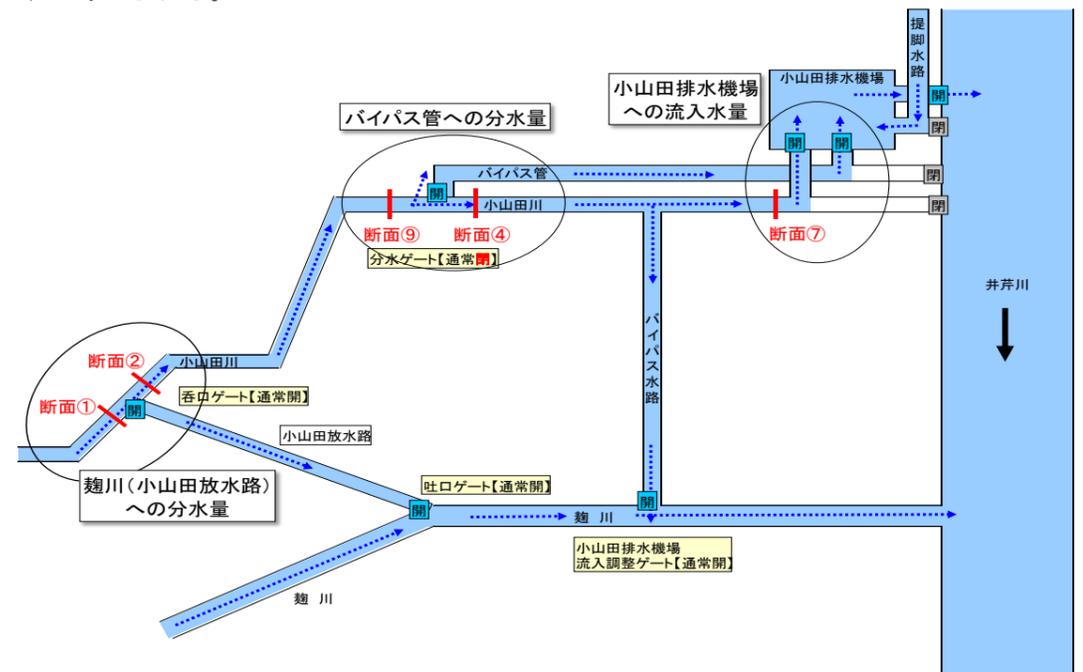
図 3-6 測定断面位置図

断面及び勾配は下表のとおり設計条件に対して断面・勾配・水路仕上げともに差異が生じており、写真のとおり水路の断面形状の変化が多いと言える。

また、写真のとおり水路底部には砂利による断面阻害や季節によっては水草が生えることによる流下能力の低下が考えられる。

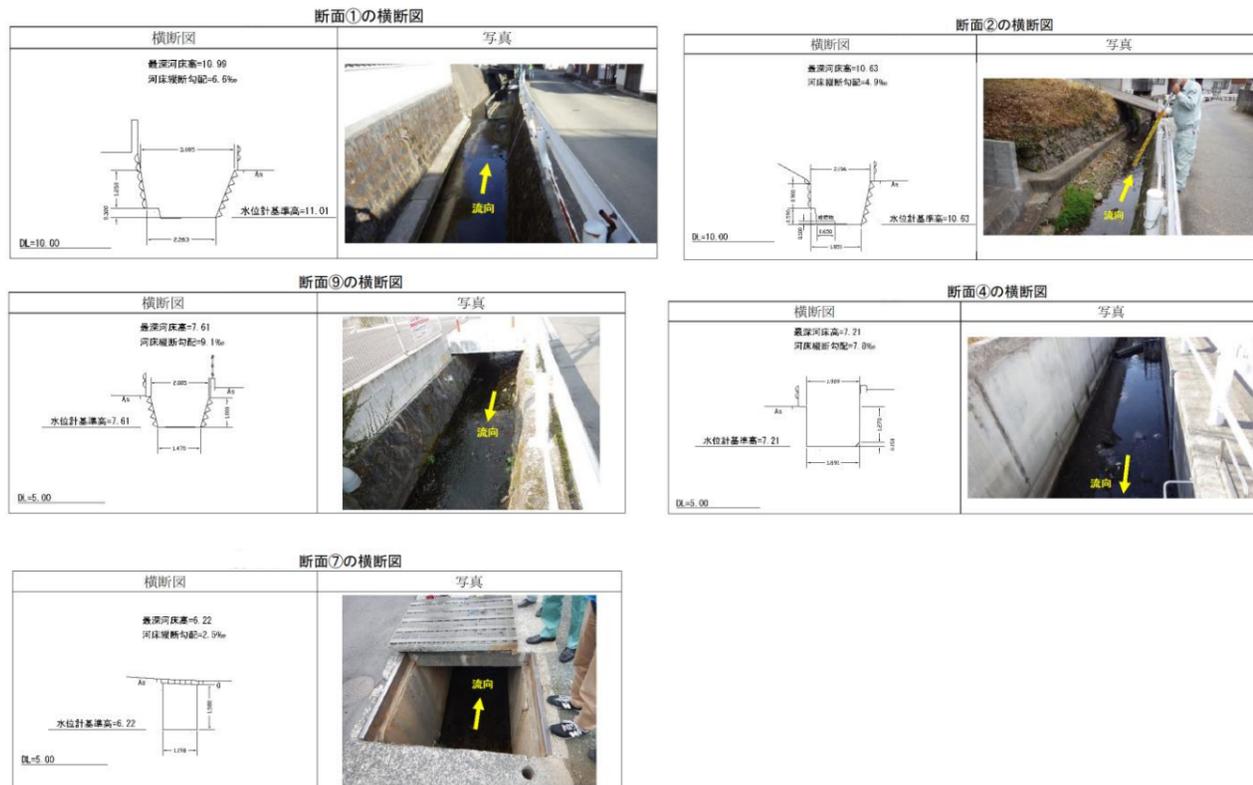
図 3-7 測定断面測量結果

断面 (幅×高さ:m)	設計	断面①	断面②	断面③	断面④	断面⑦
		測量結果	3080+2260 ×1550	2200+1850 ×1500	2000+1470 ×1000	1900×1420
勾配 (%)	設計	2.2	11.5	2.0	2.0	1.8
	測量結果	6.6	4.9	9.1	7.8	2.5
仕上げ	設計	Co 3面張				
	測量結果	(両岸)石積 (底部)土	(両岸)石積 (底部)土	(両岸)石積 (底部)土	Co 3面張	Co 3面張

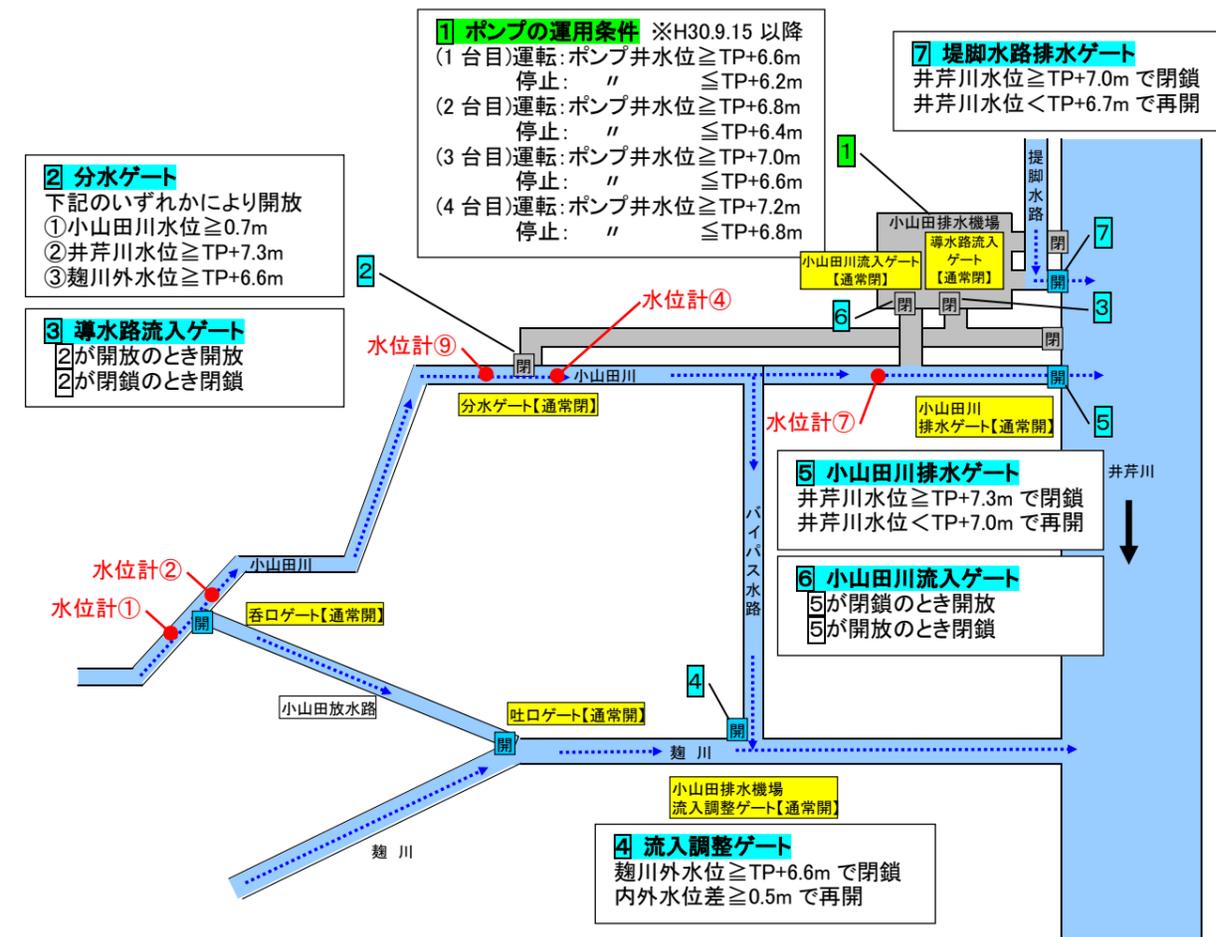
図 3-8 施設稼働条件模式図

下図の通り整理した。

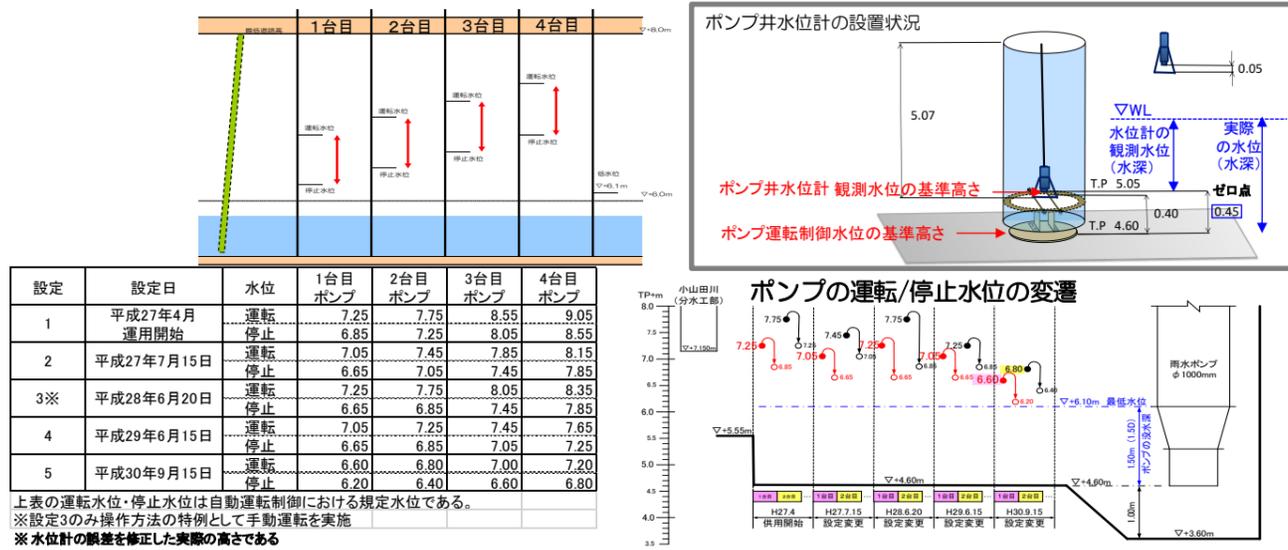
図 3-9 ポンプ運転水位模式図

当市では、平成 27 年 7 月、平成 29 年 6 月にポンプ運転水位の設定を変更し、平成 28 年 6 月 20 日には、特例として、大雨時の手動運転を実施しており、現在は、全てのポンプにおいて、運用開始時より起動水位と停止水位を低く設定している。

また、現地調査の結果、ポンプ井の水位計が設置位置を考慮した 0 設定となっておらず、運用開始以降、規定水位より高い水位でポンプの起動・停止を行っていたことが確認されたため、その補正も行った。

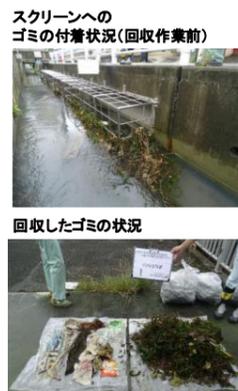
平成 30 年 9 月 21 日(前日 9 月 20 日の降雨量 146mm/日)に調査を行い、スクリーンに付着するごみは自然物(草木等)が主であったが、人工物(プラスチック、ビニール、土嚢袋等)も存在した。特に、スクリーン最上流部と最下流部に多くごみが付着していた。

ごみの量は、自然物が 80/杯が 15.6 杯、人工物が 1.1 杯となっていた。

自然物	人工物
試料外観		
内容物	草木類のみ	ビニール、布きれ、その他
発生量*	125L (15.6杯 × 8L/杯)	8.8L (1.1杯 × 8L/杯)

\*試料は水切り後、湿潤状態のままバケツで容量を計量した。

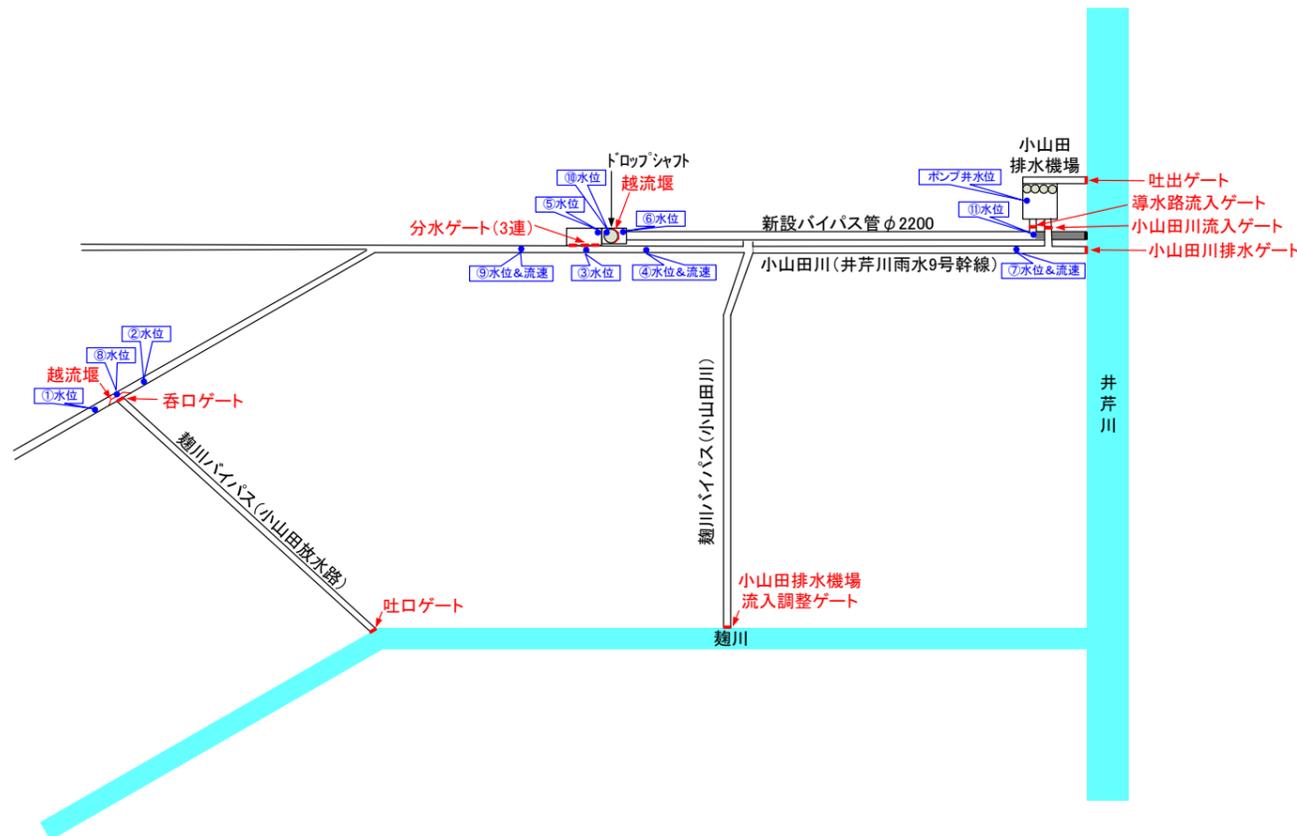
図 5-1 井芹川第 9 排水区の系統と観測地点の位置図

推定される要因	検証項目	検証方法
● バイパス管への分水施設構造に起因する分水量不足	● バイパス管への流入量 (流量⑨－流量④) ● 分水施設下流側の流量 (流量⑦) ● スクリーンのゴミ付着状況	水位・流速の観測 (⑨、④) 水位・流速の観測 (⑦) スクリーン部のカメラ画像 (③)、付着物の分析
● バイパス管の伏せ越し構造が原因で生じる損失に起因した分水量不足	● バイパス管の各地点の水位 ● バイパス管 (分水施設工) の流況	水位の観測 (③、⑤、⑥、⑪、ポンプ井)、分水施設工内部のカメラ画像 (⑤)
● ポンプの運転水位が高いことに起因する動水位上昇	● バイパス管及び流域内各地点の水位	水位の観測 (③、④、⑦、ポンプ井)
● 計画流量と実流量の差異に起因する流下能力不足	● 麴川分水前後の流量及び分水量 ● 分水施設工部の流量 ● 排水機場流入量 (バイパス管流入量＋流量⑦＋堤脚水路流量)	水位の観測 (①、②、③) 水位・流速の観測 (⑨)

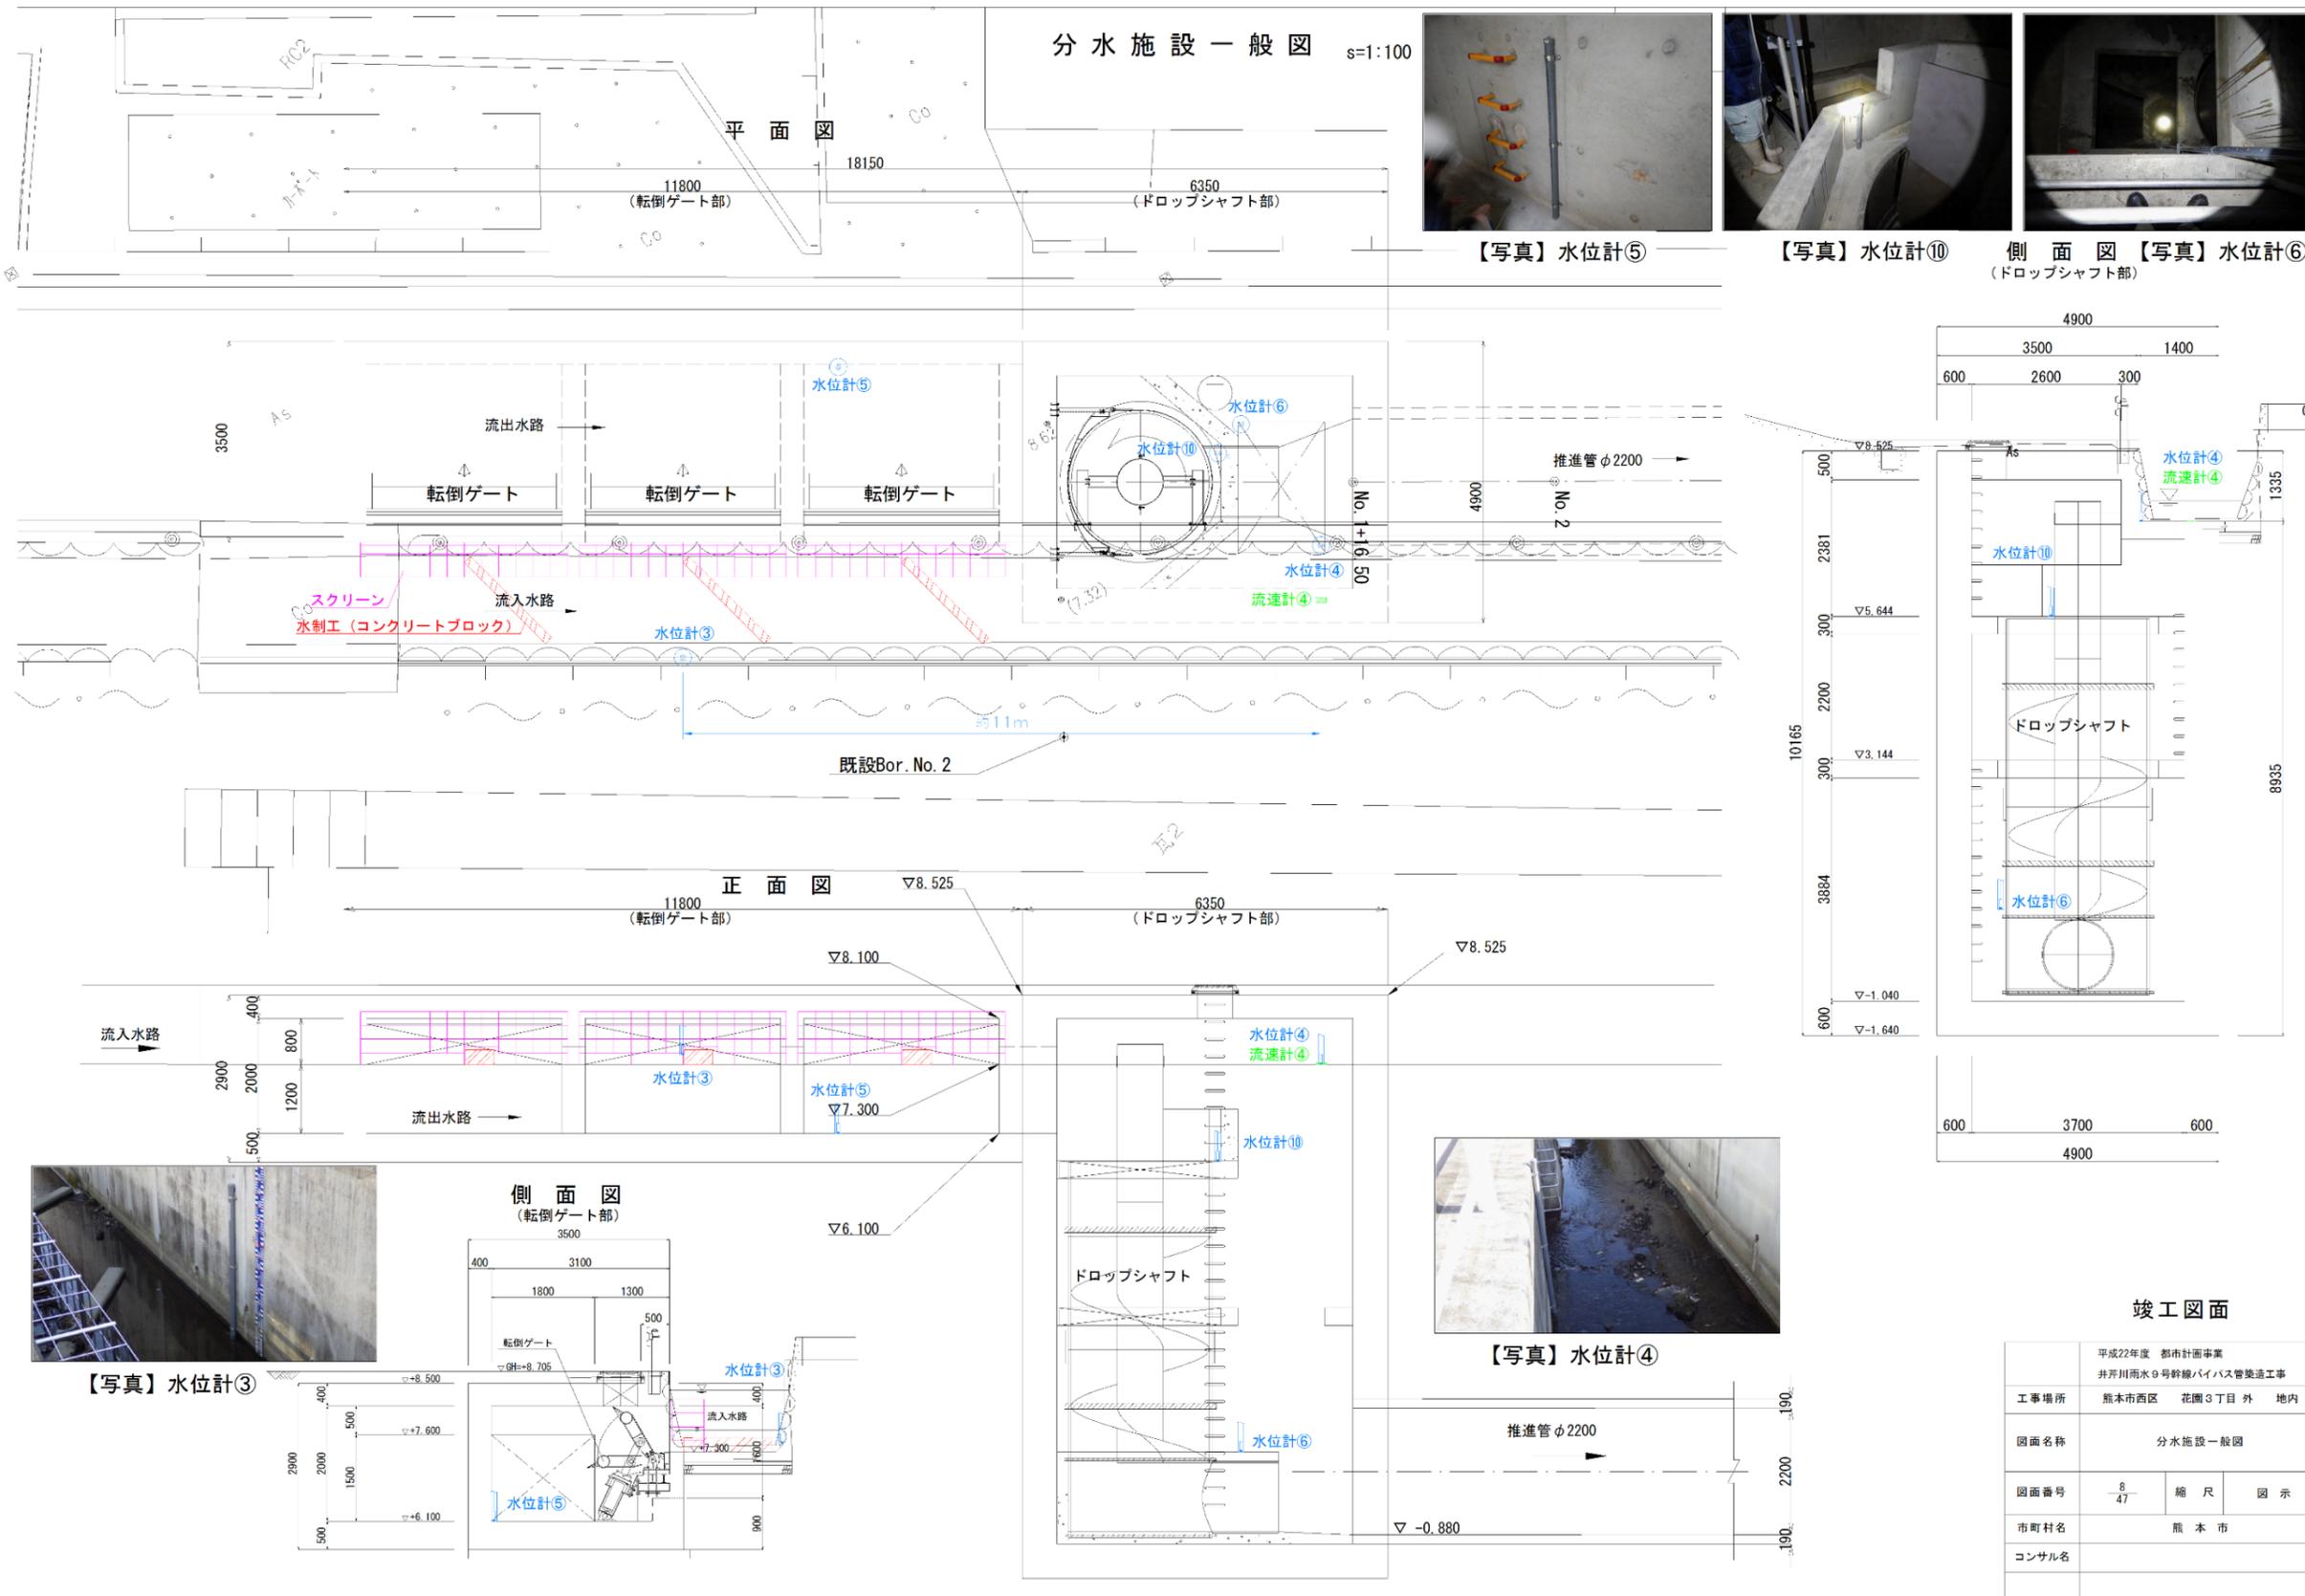
図 5-3 水位計・流速計の設置箇所の詳細

番号	測定位置	測定内容と目的
①	小山田川(麴川分水地点の上流側)	水位・ <b>流速*</b> : 分水前流量の推定
②	小山田川(麴川分水地点の下流側)	水位・ <b>流速*</b> : 分水後流量の推定
③	小山田川(分水施設の間付近)	水位: 分水時の水位
④	小山田川(分水施設の下流側)	水位・ <b>流速</b> : 分水後流量の推定
⑤	分水施設の流出水路(分水ゲート裏側)	水位: 分水ゲートからの流入状況
⑥	落差マンホール(ドロップシャフト越流堰の外側)	水位: バイパス管起点水位
⑦	小山田川(最下流部付近)	水位・ <b>流速</b> : (小山田川の)排水機場への流入量の推定
⑧	小山田川(麴川分水地点の越流堰の内側)	水位: 越流状況の把握
⑨	小山田川(分水施設の上流側)	水位・ <b>流速</b> : 分水前流量の推定
⑩	落差マンホール(ドロップシャフト越流堰の内側)	水位: 越流状況の把握
⑪	バイパス管(吹上げマンホール)	水位: バイパス管終点水位

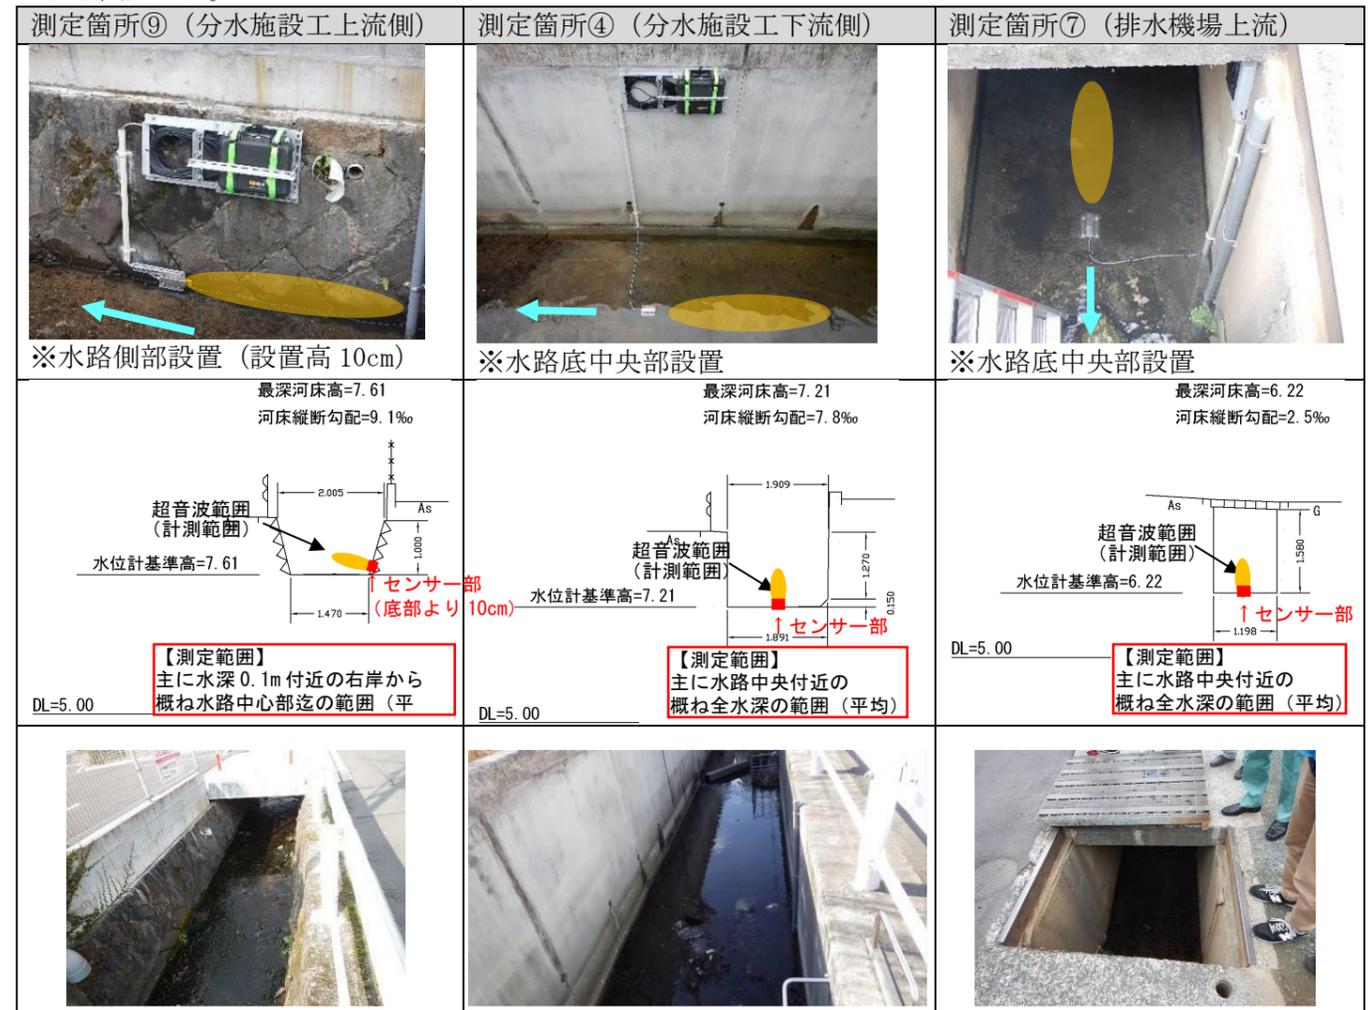
図 5-5 固定式流速計の設置位置と測定範囲

## (2) 流速の観測方法

水位計設置箇所⑨、④、⑦には超音波ドップラー方式の固定式流速計を設置し、平成 30 年 6 月 18 日より 2 分間隔で流速の連続観測を開始した。ただし、測定箇所④と⑦では水路中央の底部コンクリートに流速計のセンサを固定しているが、測定箇所⑨は底部が土砂のため側壁の石積み護岸 (右岸側) にセンサを固定した。

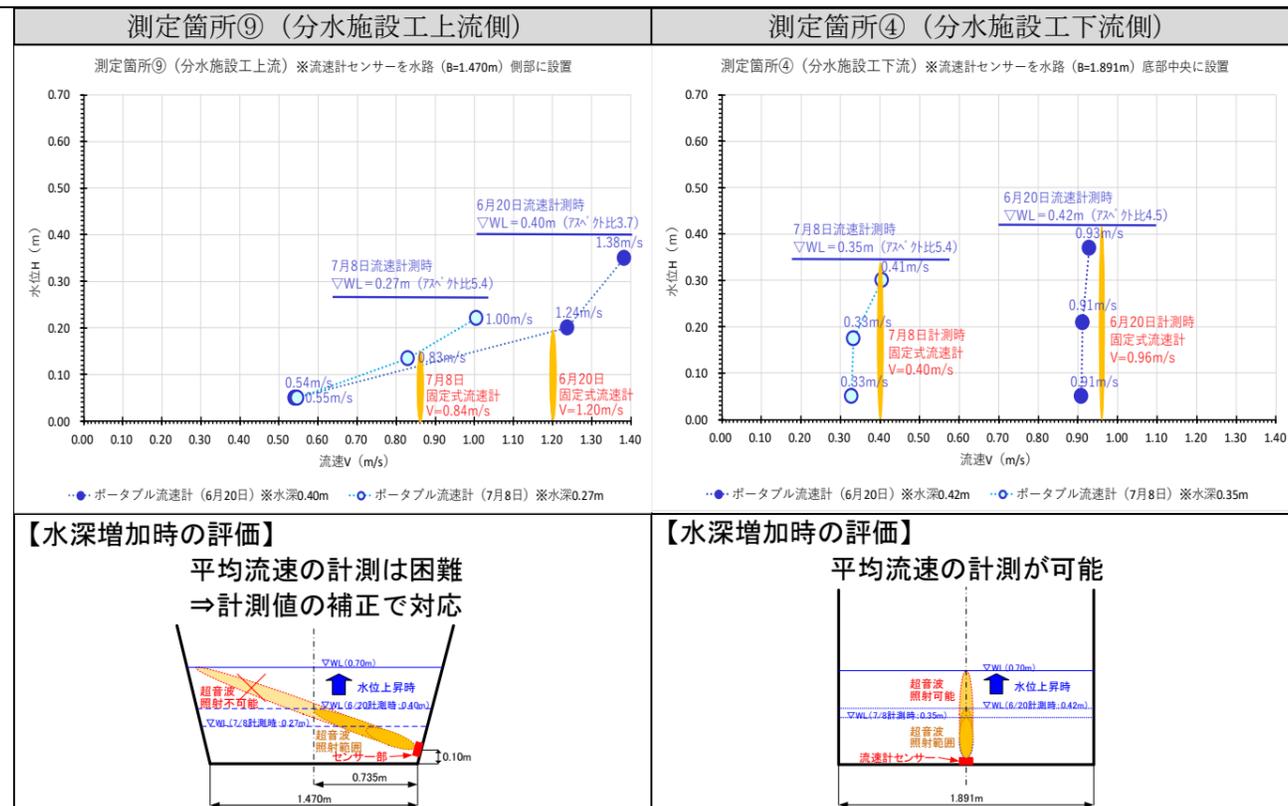
図 5-9 ポータブル流速計による測定結果（横断中央部の鉛直分布）と固定式流速計の計測結果の比較と水深増加時の評価

ポータブル流速計による測定結果（横断中央部の鉛直分布）と同時刻における固定式流速計の計測結果を比較したものを図5-9に示す。

測定箇所④は底部・側部ともにコンクリート製の矩形水路であり、鉛直方向の流速差は少ない。固定式流速計は、水路横断方向中央部の底部に設置しており、今回の測定時の水深（最大で42cm）から判断してセンサー部から発射される超音波は、概ね水面まで達していると考えられる。したがって、固定式流速計の計測値は、計測範囲の平均流速を計測していると考えられるが、ポータブル式流速計の計測値よりも若干高い値を示している。これは、矩形断面水路でアスペクト比（水路幅/水深）が小さい開水路では水面の下方に主流速の最大値が発生することが知られているが、ポータブル流速計の計測（上部）で捉えられていなかったのに対し、固定式流速計ではこの主流速の最大値を含めた平均値となっているためと考えられる。今回の計測では、水深の最大値は0.7m程度であることから、この範囲であれば固定式流速計の計測値は、概ね平均流速を示していると判断できる。

測定箇所⑨は、鉛直方向の流速差が顕著である。また、固定式流速計の計測結果は、鉛直方向の中層部での流速を反映している。これは、センサーの設置方法が影響している。測定箇所⑨は、石積みの台形水路で底部は特段構造体となっていないため（土砂のみ）、センサーは水路底部でなく側部（水路底から10cmの高さ）に設置している。センサーから発射される超音波は、鉛直方向には広がらず、水路側壁から水平（水路横断方向）に広がる。今回実施したポータブル流速計による流速分布測定では、測定時の水深が0.40m、0.27mであり、固定式流速計の計測値は鉛直方向の概ね50%水深の流速と一致し、一点法による水深（40%）とも比較的近く、平均流速に近い値を示している。

しかし、水深が増加しても計測可能な範囲（深さ）は基本的には変化しないため、水深が増加した場合（例えば0.7m）では固定式流速計は鉛直方向の下部の流速を計測することになり、実際の平均流速よりも低い流速を計測することになる。したがって、測定箇所⑨では、流速の補正が必要不可欠である。

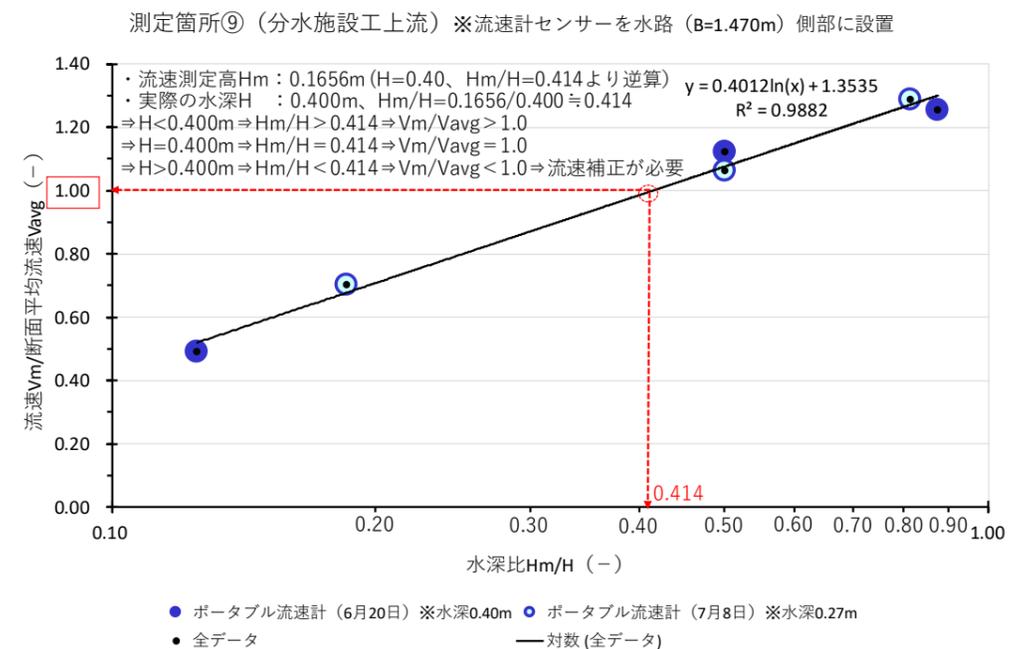
図 5-11 測定箇所④の水深比と流速比との関係

- Step1) 計測水深  $H_m=0.1656\text{m}$  として、実水深  $H$  から水深比  $H_m/H$  を算出
- Step2)  $V_m/V_{avg}=0.4012 \cdot \ln(H_m/H) + 1.3535$  から、 $V_m/V_{avg}$  を算出
- Step3)  $V_m/V_{avg} \Rightarrow V_{avg}/V_m$  を算出
- Step4) 計測流速  $V$  に  $V_{avg}/V_m$  を乗じて平均流速  $V_{avg}$  を算定

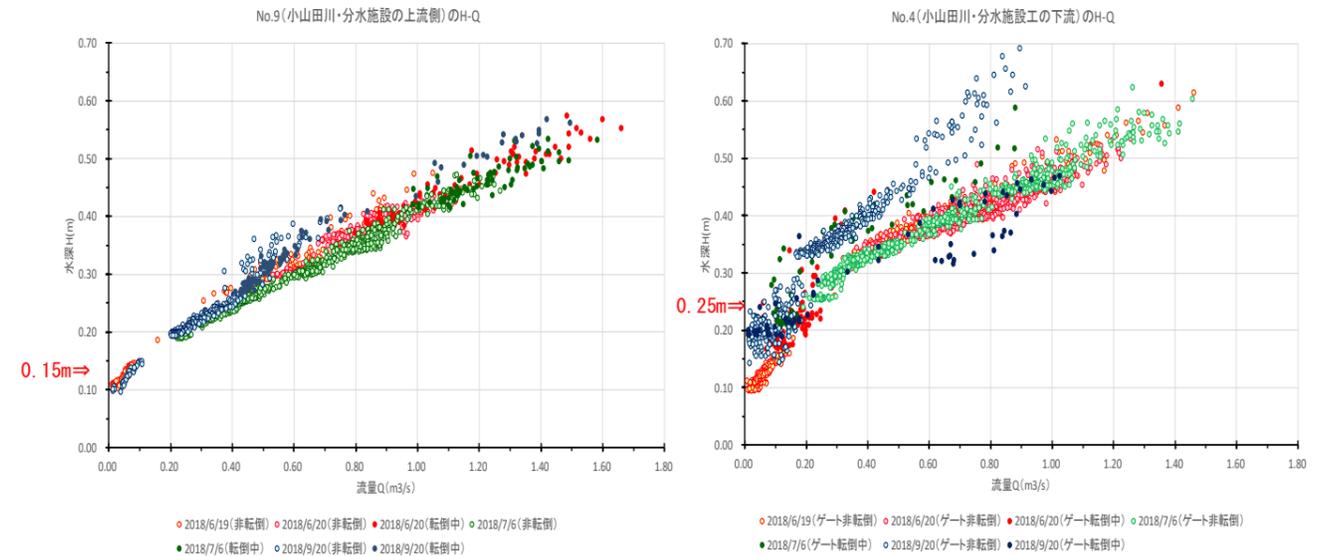
図 5-13 測定地点⑨（分水上流）の H-Q 曲線

測定箇所⑨（分水施設の上流）、④（分水施設の下流）それぞれの H-Q 曲線（プロット）を図 5-13、図 5-14 に示す。測定箇所④の 9/20 のゲート非転倒時のデータを除いて、H-Q 曲線（プロット）は相関性が見られる。9/20 は分水ゲート非転倒時（ゲート閉）が他のデータと比較して高い位置にプロットされるのは、下流からの背水の影響により水位が増加したものと推察される。なお、9/20 はゲート転倒によりバイパス管へ分水されることで、下流側への流量が減じて水位が低下するため、他のデータと同じ傾向のプロットとなっていることが確認できる。

測定箇所⑨及び④の H-Q プロットを、図 5-16 に示す。図 5-13、図 5-14 に示した H-Q 曲線 (プロット) から測定箇所⑨では H=0.15m、測定箇所④では H=0.25m 付近を変曲点として水位 H と流量 Q の関係に変化が見られた。そこで、測定箇所⑨では H≥0.15m、測定箇所④では H≥0.25m のデータのみを抽出し、H-Q 式の算定を行った。ただし、測定箇所④については、9/20 の分水ゲート非転倒時のデータが背水の影響を受けて異なる傾向を示していることから、これらのデータを除いて相関を求めるものとした。

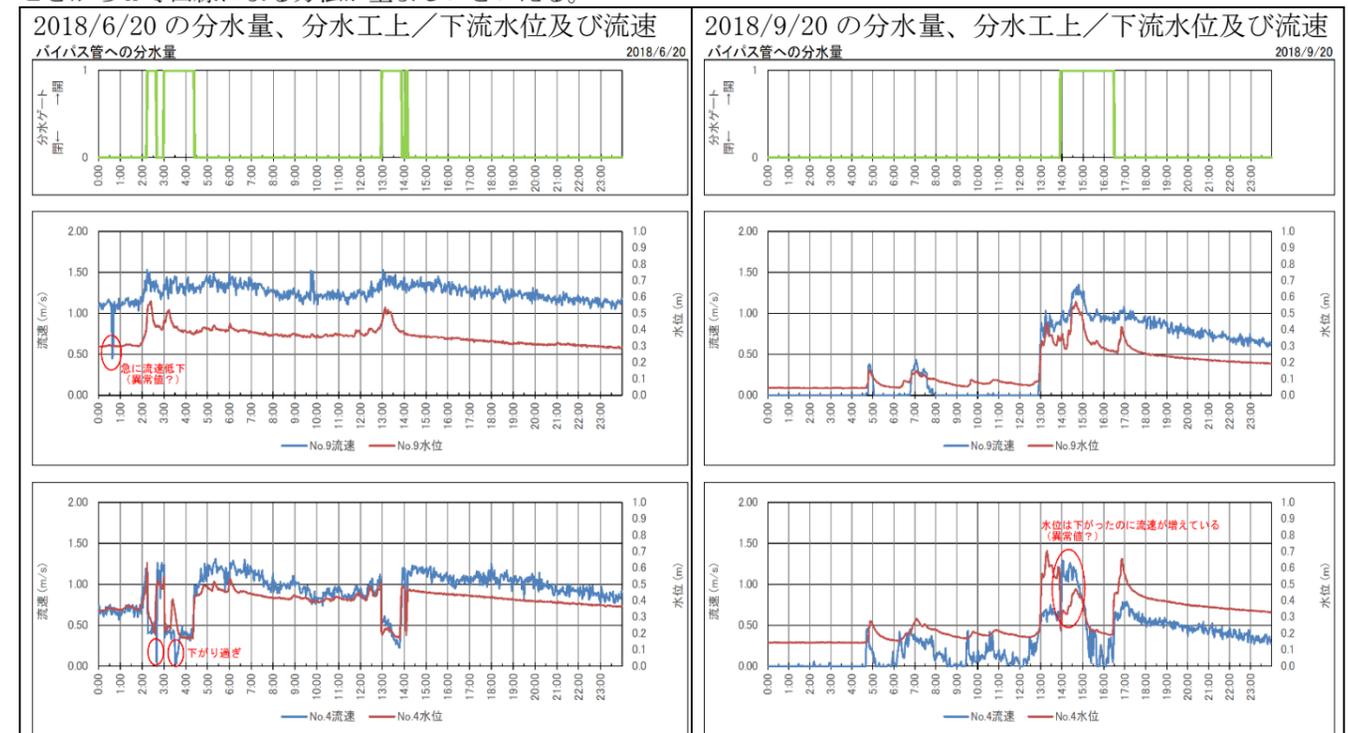
図 5-15 バイパス管への分水量、分水工上流側（⑨）、下流側④の水位及び流速（例示）

バイパス管への分水量、分水工上流側⑨、下流側④の水位及び流速の計測結果を図 5-15 に例示する。同図から水位は安定的に変化しているのに対し、流速の計測値は振動しているような挙動となりブレが大きいことに加え、異常値と思われる計測値も散見される。したがって、固定式流速計の計測値を単純に利用すると、流量の誤差も大きくなることから H-Q 曲線による方法が望ましいといえる。

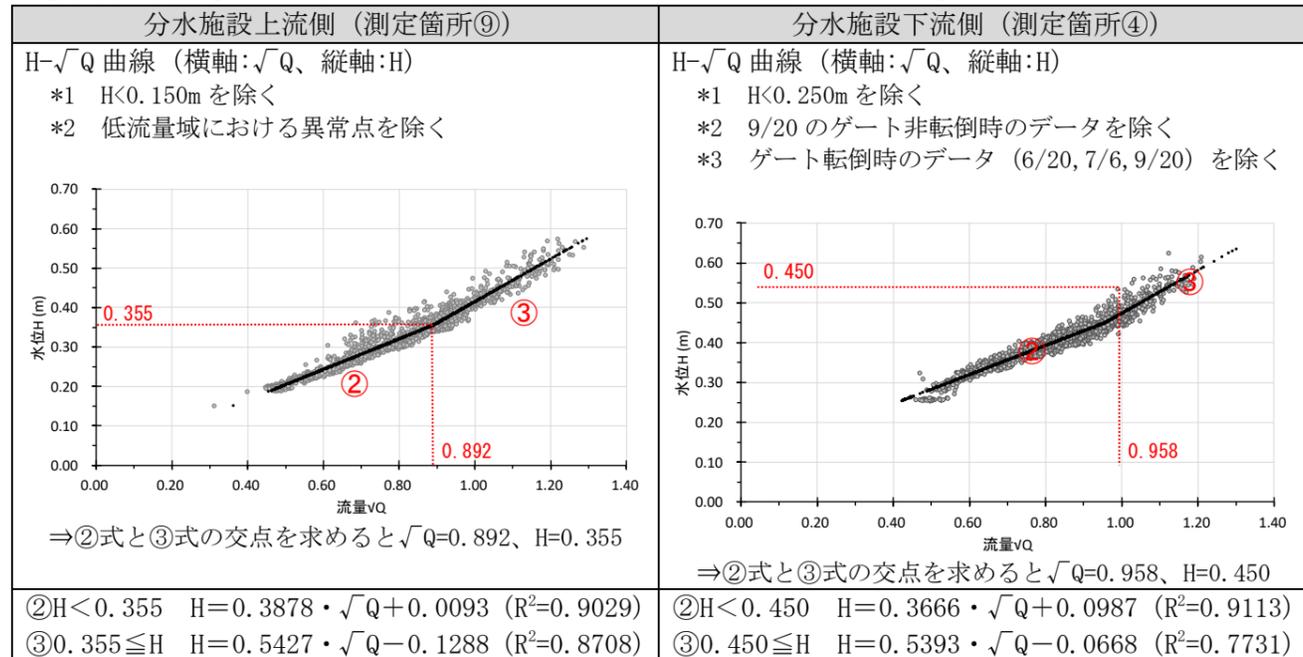
図 5-17 測定箇所⑨及び④の H-√Q 曲線

測定箇所⑨及び④の H-√Q プロットを図 5-17 に示す。H-√Q 図から係数を決定するため、測定箇所⑨では低流量域における異常点を除外した。測定箇所④ではゲート転倒時のデータのばらつきが大きく、係数決定に悪影響を与える可能性があったため、ゲート非転倒時にデータに限定した。また、測定箇所⑨、測定箇所④ともに√Q=0.9 の前後でデータを区分して係数を決定した。

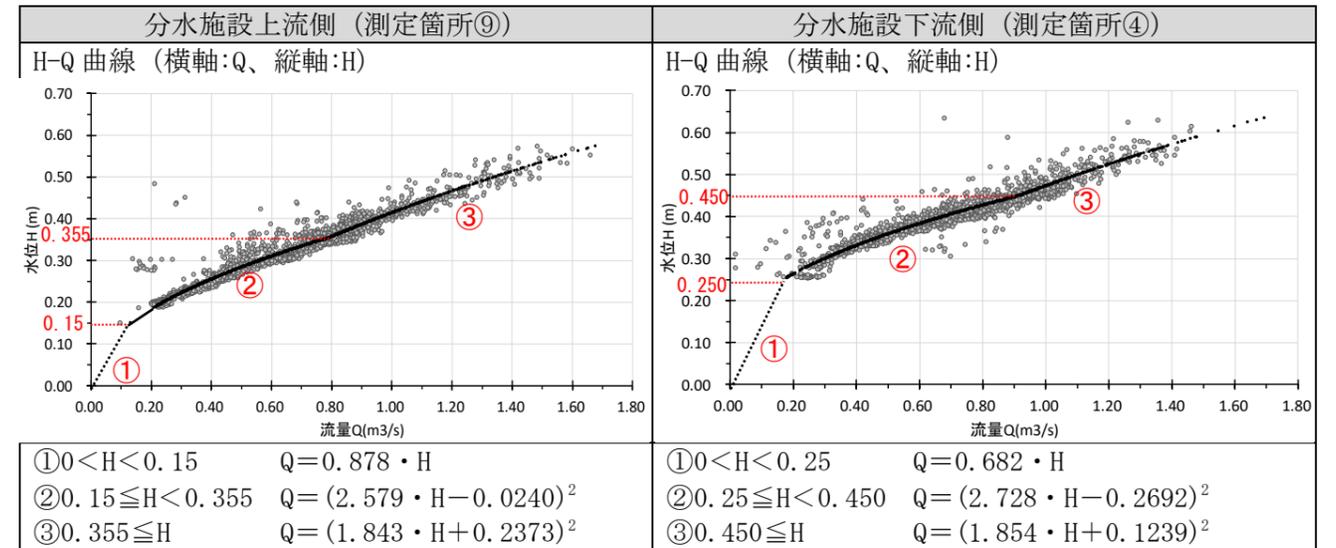
図 5-18 測定箇所⑨及び④の H-Q 曲線

H-√Q 図から決定した H-√Q 式から H-Q 式を求めると以下の通りである。この H-Q 式は、測定箇所⑨では H=0.15m 以上、測定箇所④では H=0.25m 以上が適用範囲となるため、適用範囲外の区間は原点を通る一次式を想定した。

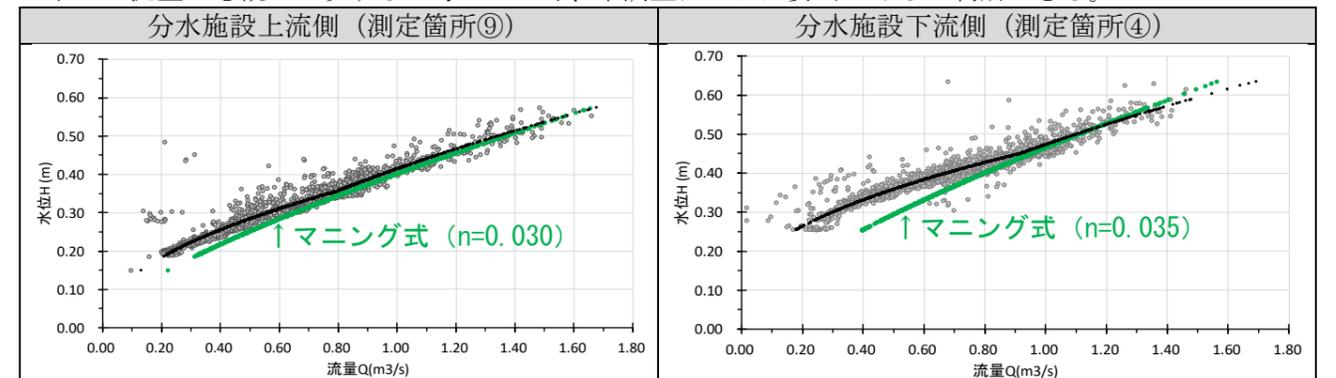
図 5-19 H-Q 曲線 (プロット) 及び H-Q 式とマンニング式による流量との比較

計測水位 H から径深 R を求め、マンニング式 ( $V=1/n \cdot R^{2/3} \cdot I^{0.5}$ ) から平均流速 V を求め、流水断面積を乗じることで流量 Q が算定できる。なお、勾配 I は、測定箇所⑨が 9.1パーミ、測定箇所④が 7.8パーミである。検討結果を図 5-19 に示す。H-Q 曲線 (プロット) は、測定箇所⑨が粗度係数 n=0.030 としたマンニング式、測定箇所④が粗度係数 n=0.035 としたマンニング式と高流量・高水深の領域で概ね一致した。一方、低流量・低水深時にはマンニング式との乖離が大きくなっているが、これは実際の粗度係数は低流量・低水深時には高くなるためと推察される。

測定箇所⑨は底部が自然土砂+側壁石積み、測定箇所④は底部・側壁ともコンクリートであることから、材質から判断される実際の粗度係数は⑨>④である。しかし、マンニング式の算定で使用した勾配は当該部のピンポイントデータで、実際の流量は前後区間の影響も受けるため、このような差異が生じたと思われる。上述のように、若干の不整合はあるものの H-Q 曲線 (プロット) と H-Q 式はマンニング式から求めた流量とも概ね一致すると考えてよく、本調査データは妥当であると判断できる。

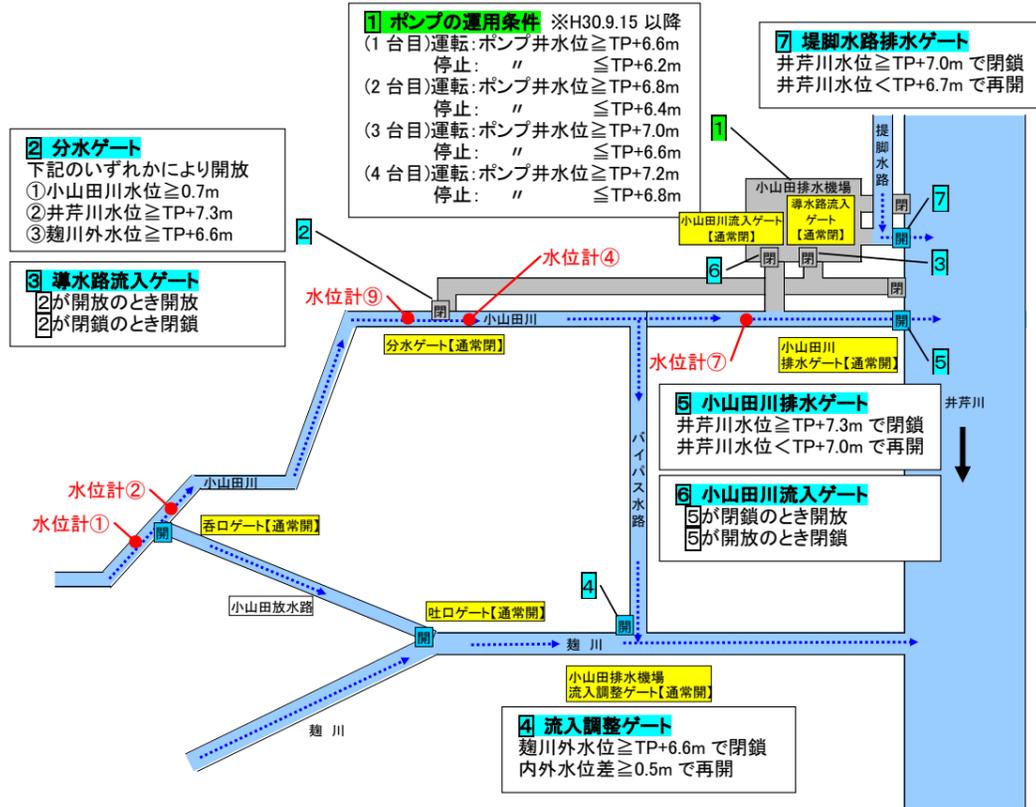
図 5-20 井芹川第9排水区流路図及び施設運用条件

4/14	4/24	5/2	5/7	6/8	6/19	6/20	6/29	7/6	7/7	9/20
警報発令 (熊本市)	大雨		○		○		○	○	○	○	○	○
降雨量	総雨量	43.0	121.5	41.5	39.0	33.0	101.0	103.5	18.0	133.0	43.5	146.0
	1時間最大	11.0	24.5	9.5	9.5	30.0	32.0	29.5	9.5	19.5	22.5	56.5
	10分間最大	4.0	8.0	3.5	6.5	8.0	7.0	12.5	5.5	6.5	8.5	11.5
施設稼働状況	小山田排水機場 ポンプ運転							○		○	○	○
	分水ゲート開放 (転倒)		○				○	○		○	○	○
	流入調整ゲート (麴川ゲート)閉鎖							(○)		○	○	○
	排水ゲート(井芹川 ゲート)閉鎖							(○)		○	○	○
ポンプ運転水位 (TP+m)	1台目	7.05	7.05	7.05	7.05	7.05	7.05	7.05	7.05	7.05	7.05	6.60
	2台目	7.25	7.25	7.25	7.25	7.25	7.25	7.25	7.25	7.25	7.25	6.80
ポンプ運転実績 (TP+m)	ポンプ井最大水位						5.32	7.21		7.23	7.08	6.78
	ポンプ運転台数						0	1		2	1	2
外水位 (TP+m)	麴川						6.53	6.92		7.12	7.90	7.51
	井芹川						6.95	7.39		7.51	8.12	7.77
