# 第二回 花園・島崎地区浸水対策施設技術検証委員会

## 事務局報告資料

令和元年 12 月

熊本市上下水道局計画整備部下水道整備課

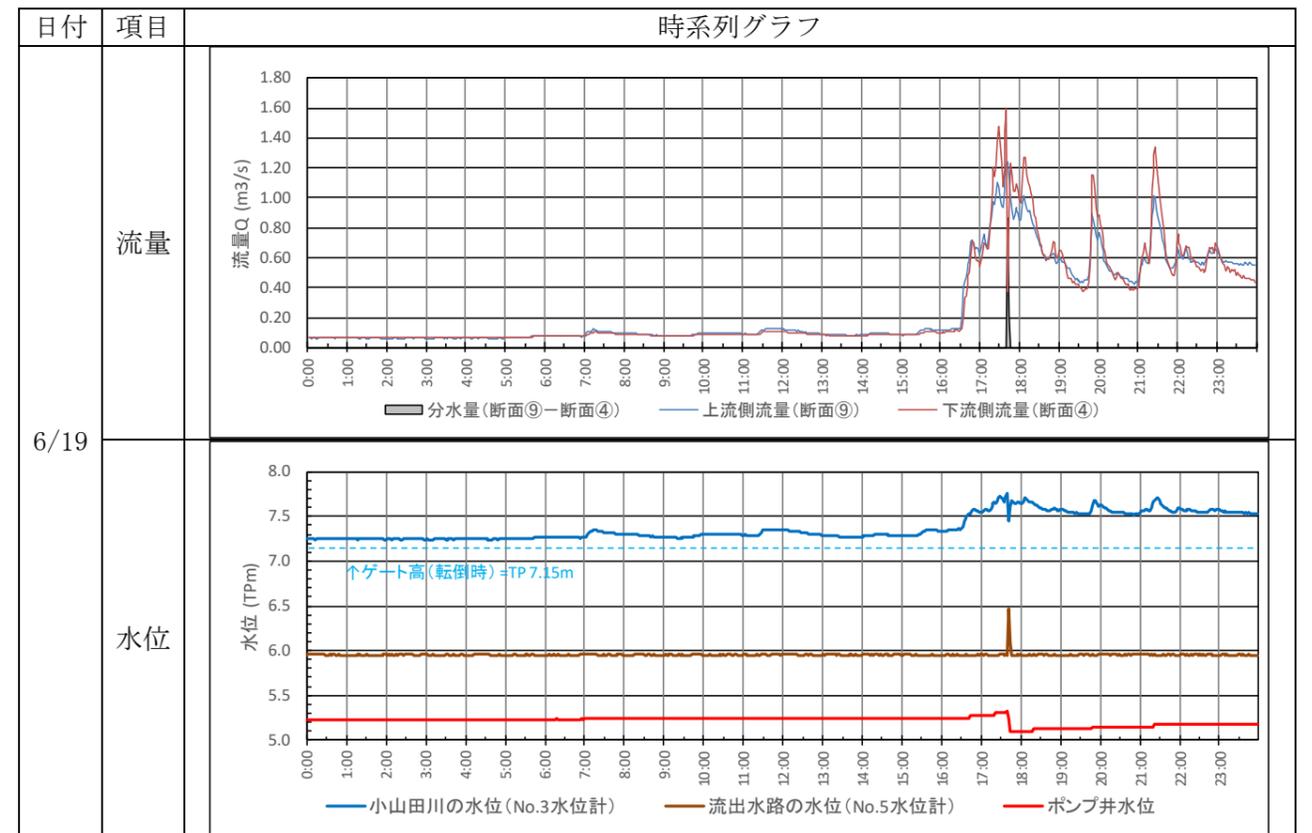
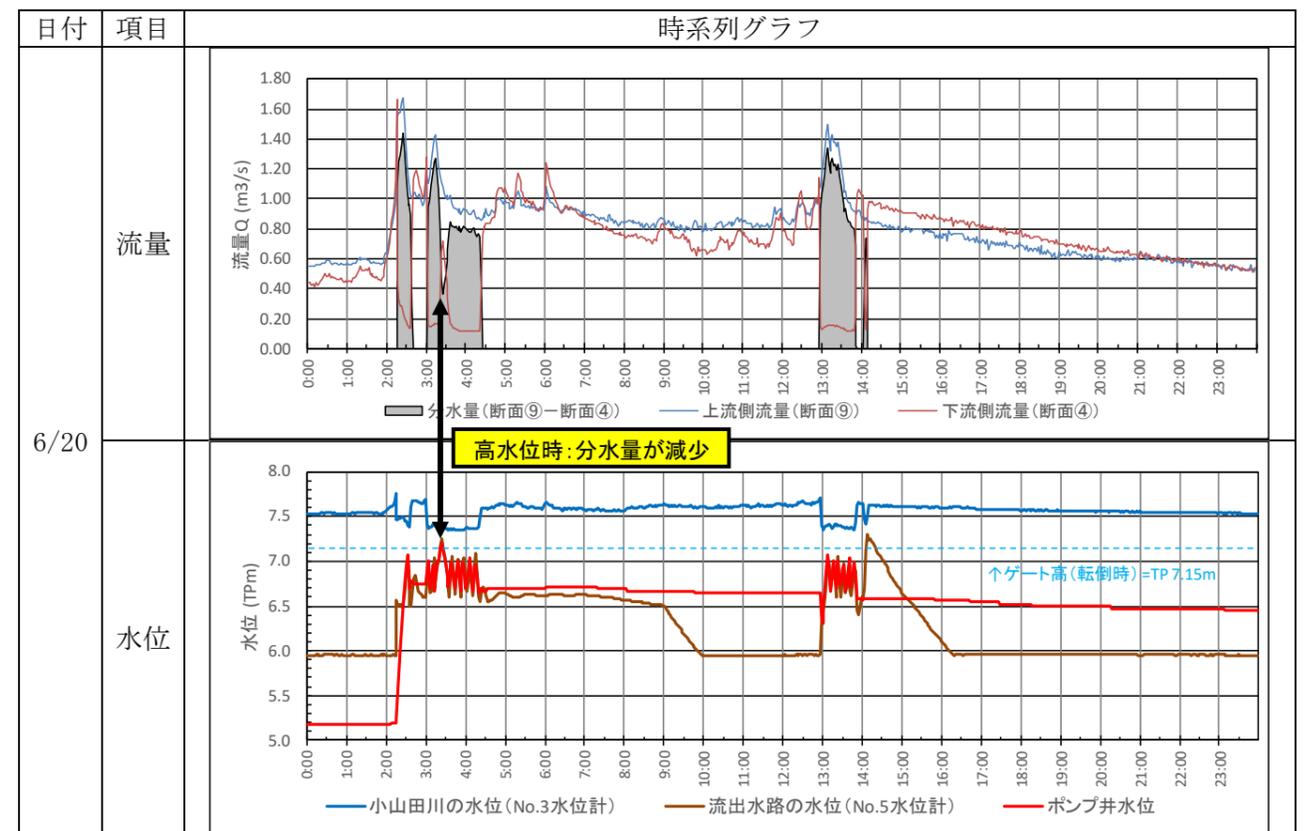
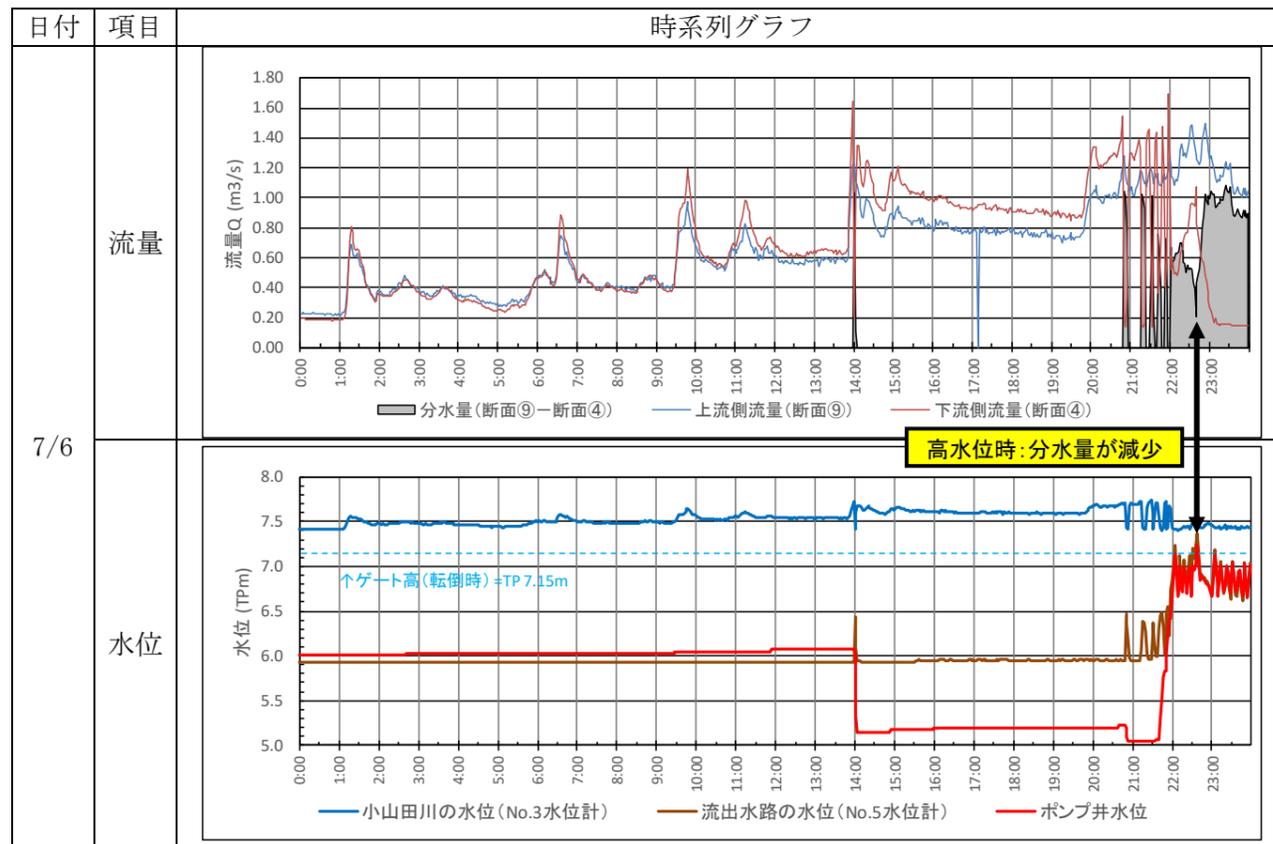
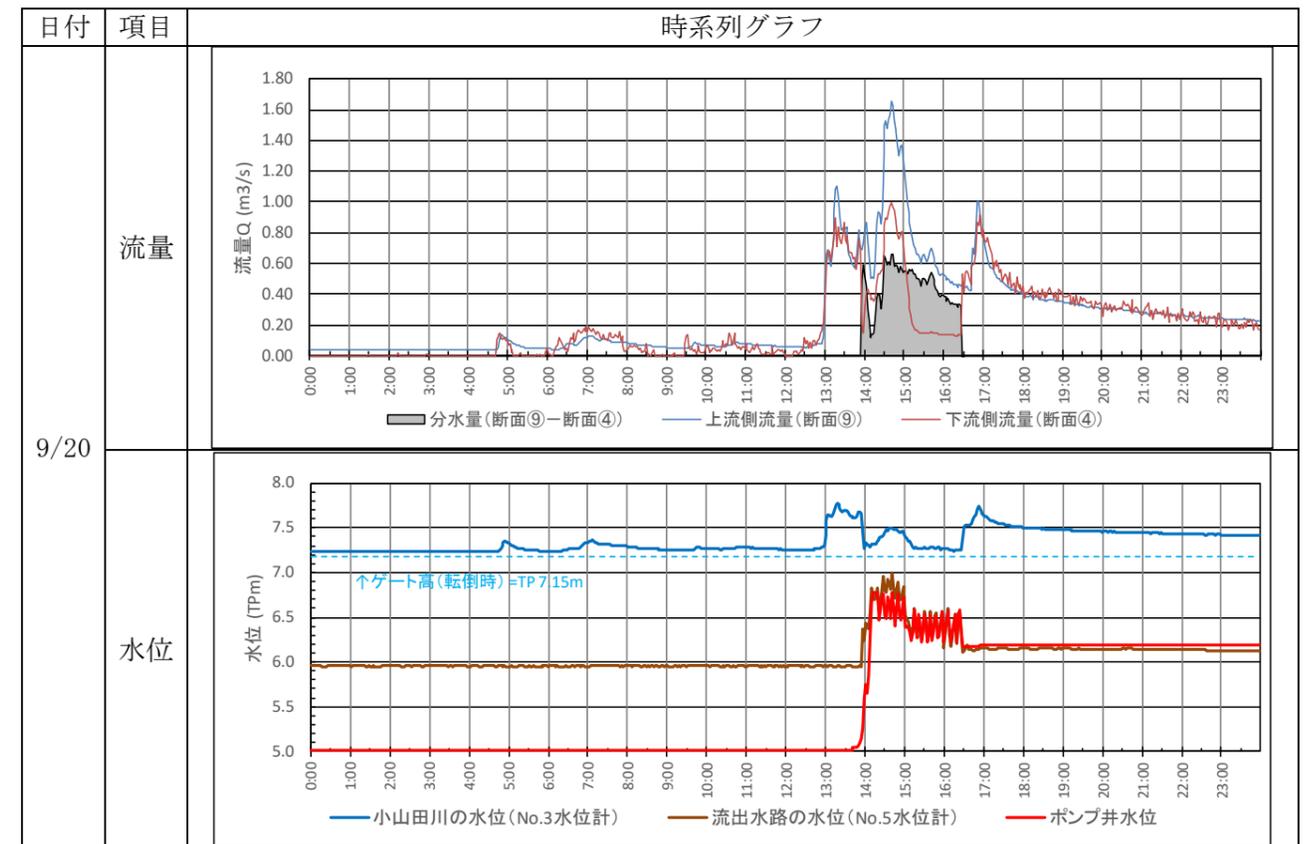
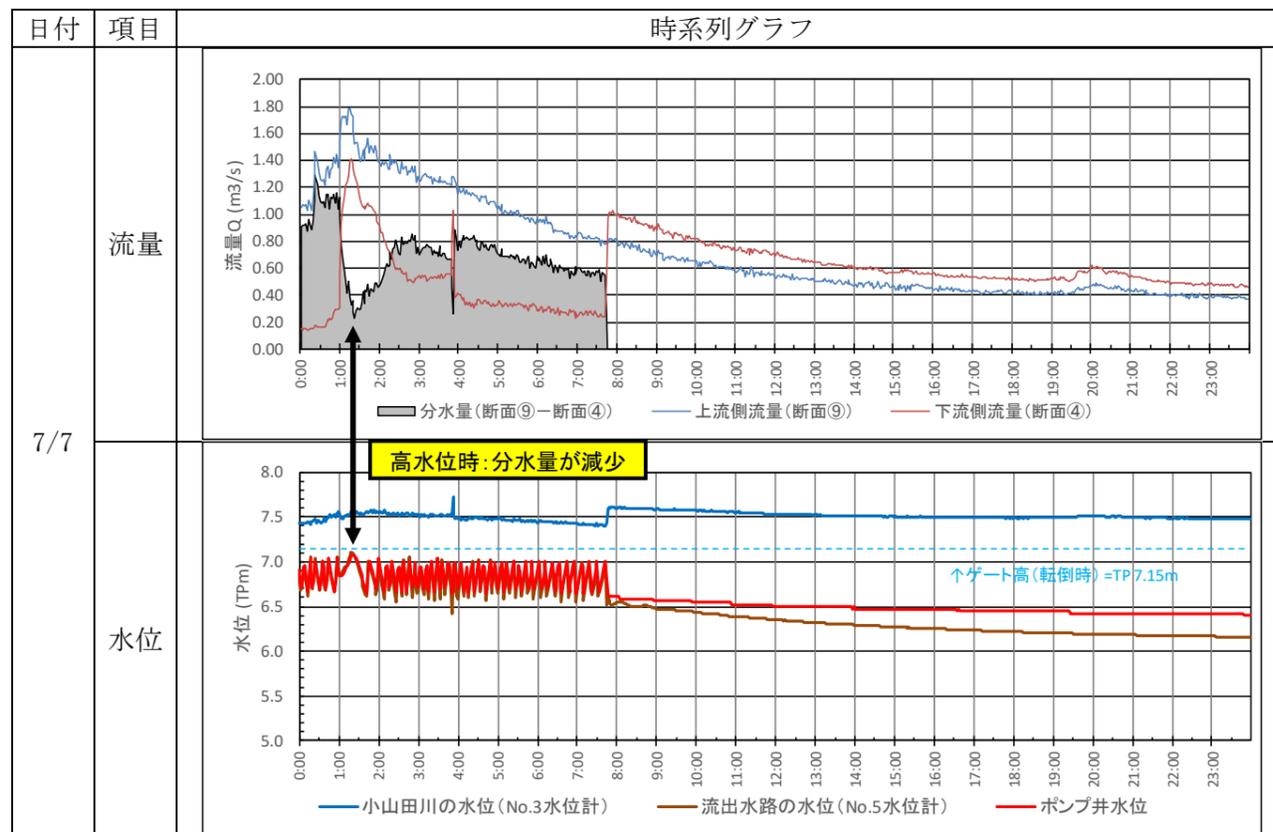
図 5-21 バイパス管への分水量 (1)

分水施設の上流側(測定箇所⑨)と下流側(分水施設④)の流量から分水ゲート稼働時の分水量(=上流側流量-下流側流量)を推定した。次頁以降に、分水ゲート転倒時の分水量の算定結果とともに、バイパス管の上流・下流での水位を示す。(ポンプ井水位は、後述のとおり補正值を示している。)

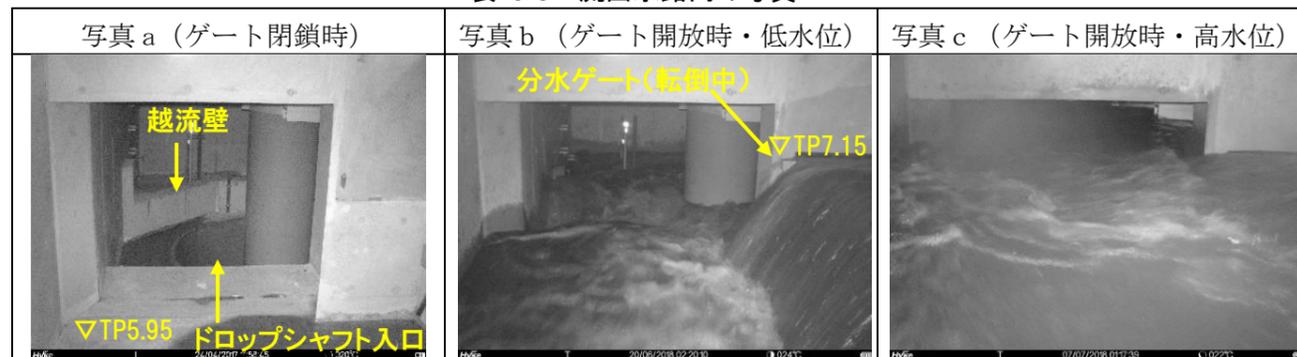
表 5-6 流出水路内の写真

- ・ 分水ゲート転倒中にバイパス管へ分水される量は、平均すると上流側流量の55～86%と算定された。
- ・ 分水先の流出水路の水位に着目すると、ポンプ井水位が上昇した際に、水位が分水ゲート完全転倒時の高さTP7.15mを上回り、分水ゲートからの流入が潜り越流となる時間帯があった。このように流出水路の水位が上昇した時は、図 5-21、図 5-22 に示すとおり、分水率が減少したと推測される。
- ・ ただし、流出水路の水位はポンプ運転の影響を受けて変動するため、潜り越流の状態が長時間継続することはなく、分水機能への影響は一時的なものであったと考えられる。図 5-25 のとおり、平均値で比較すると、流出水路の水位が高いときと低いときの分水率に明確な差は見られなかった。
- ・ 現在は、ポンプ運転水位の誤差を修正したため、表 5-7 の写真のとおり、6～7月の時点に比べて流出水路の水位は上昇しにくくなっており、分水機能への影響はさらに改善されていると考えられる。

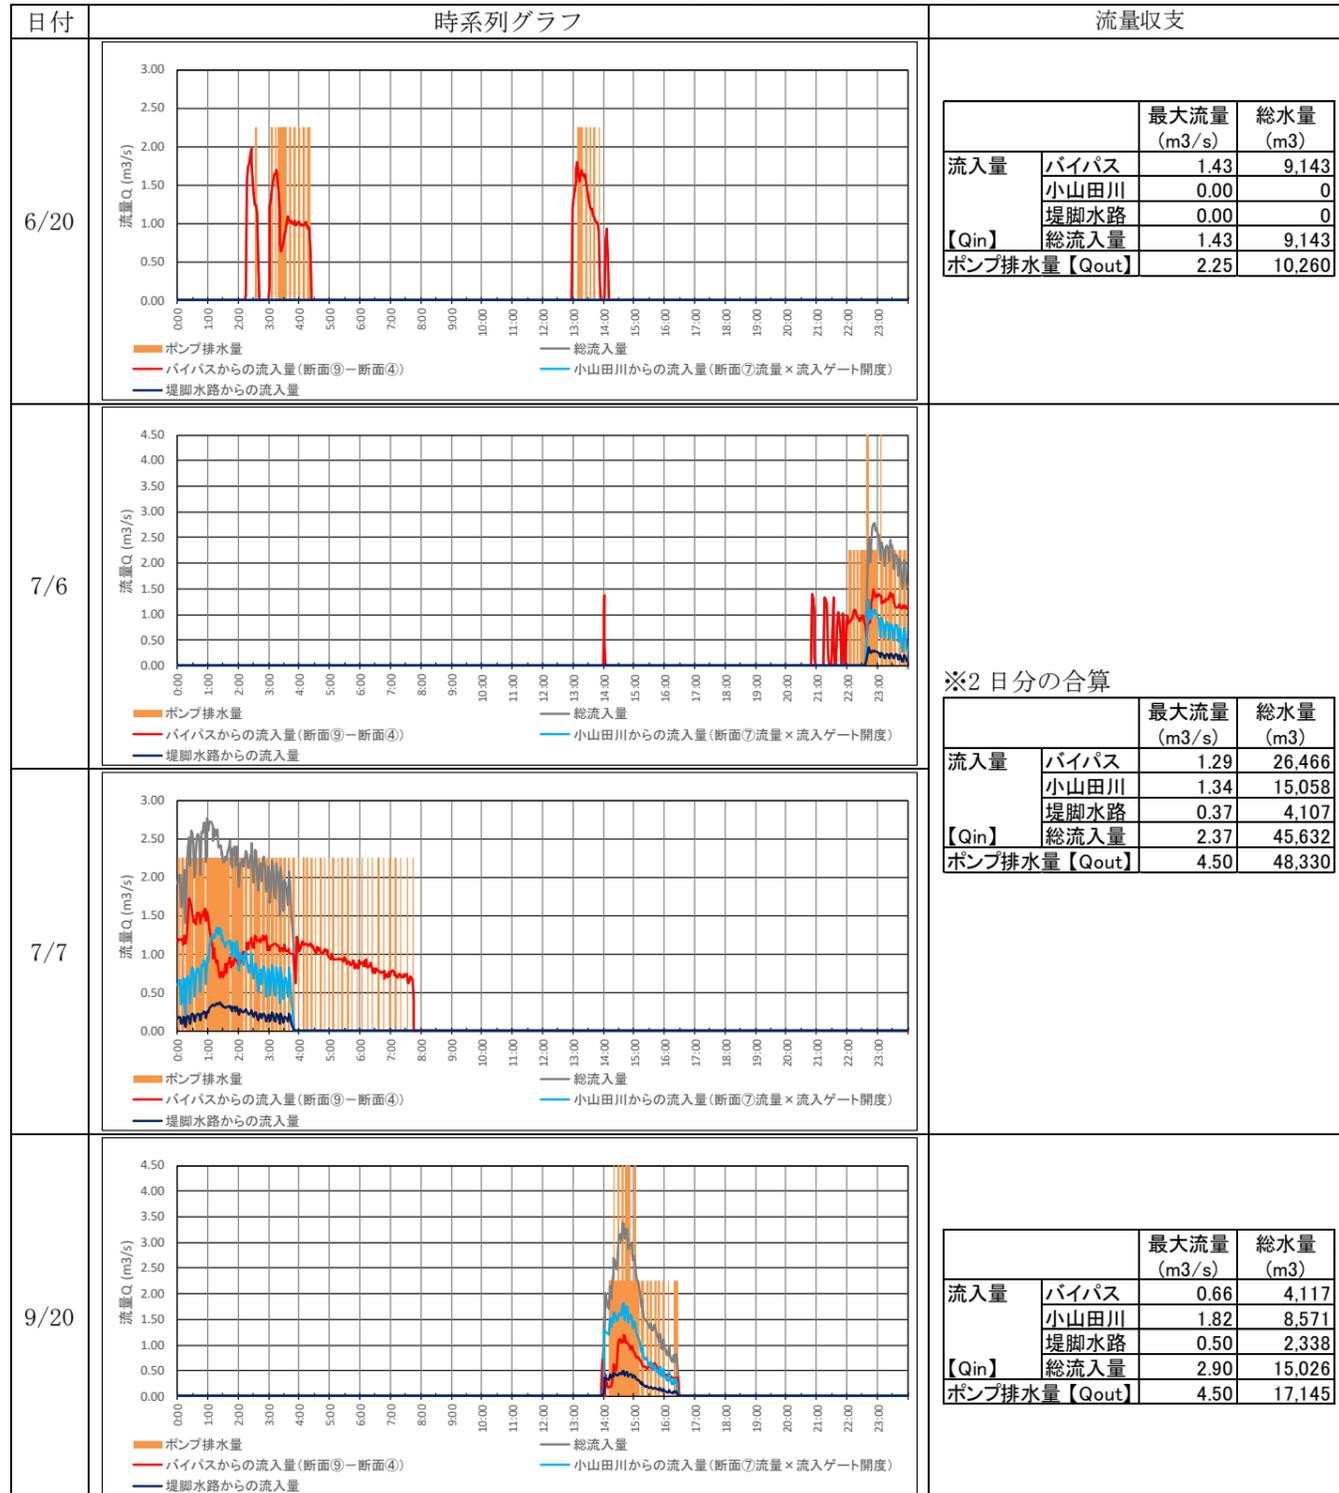
表 5-8 小山田排水機場への流入水量とポンプ排水量

5.7で算定したバイパス管への分水量に加え、小山田川から直接流入する水量を算定し、小山田排水機場における流量収支を推定した。

- Q1 バイパス管からの流入量 : バイパス管への分水量に同じとする  
 Q2 小山田川からの流入量 : 小山田川最下流部(水位計設置箇所⑦)に流速計を設置し実測した流量に、流入ゲート開度率を乗じて算定  
 (通常は流入ゲート開度0%で井芹川へ全量放流、井芹川水位 $\geq$ TP7.3mになると開度100%に転じ排水機場へ流入)  
 Q3 堤脚水路からの流入量 : 実測データがないため、計画流量の比率よりQ2:Q3=2.2:0.6として推定

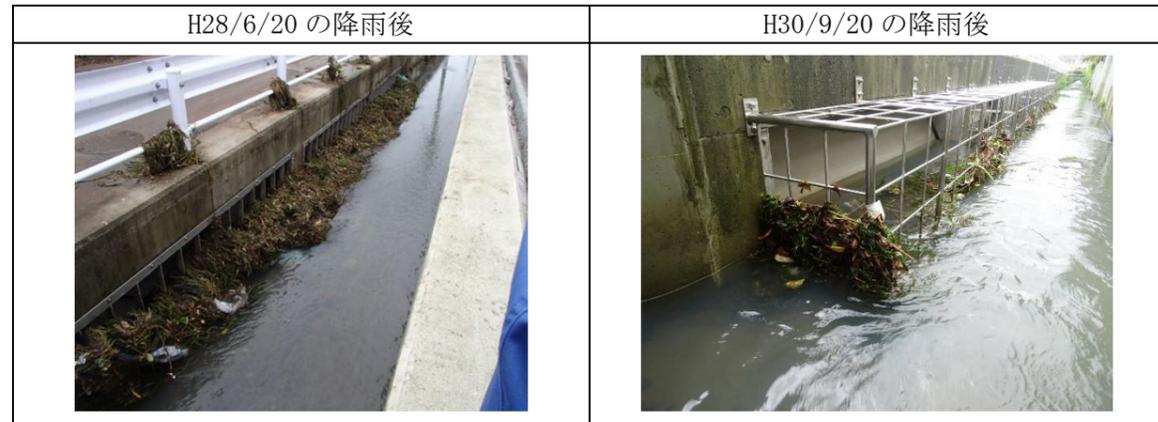
表 5-11 降雨後のスクリーンのゴミ付着状況写真

降雨後のスクリーンのゴミ付着状況写真を以下に示す。  
 平成 28 年 6 月 20 日の降雨後は、スクリーンに付着した草木等が開口部の高さの半分以上塞いでいた。一方、平成 30 年 9 月 20 日の降雨後も草木等がスクリーンに付着しているが、スクリーンの位置を開口部から離れたことにより、分水ゲート前の開口部は完全に確保されている。  
 このように、スクリーンの改良によりバイパス管への分水を促進する効果が得られていると考えられる。

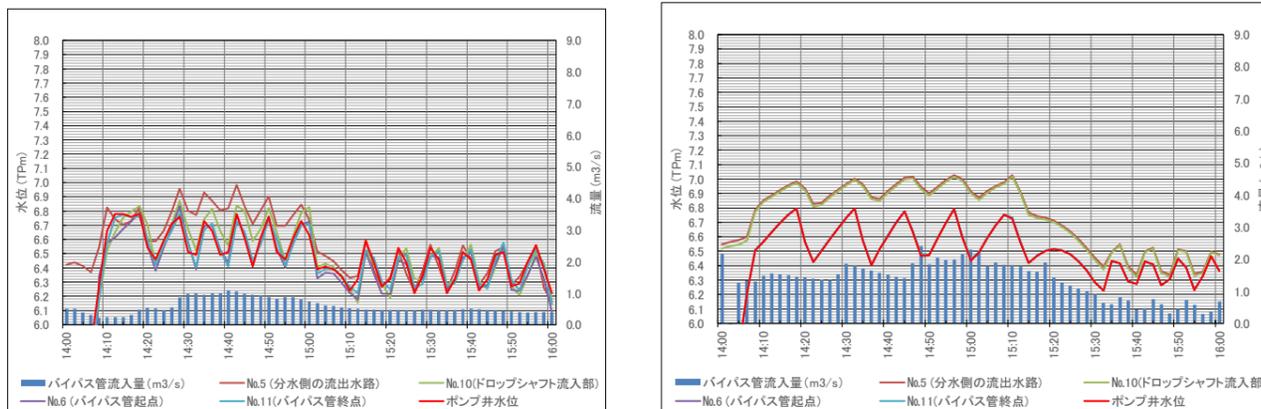
図 6-3 バイパス管の水位差（左：実測値、右：解析値）

項目	記号	平均値	水位差	
			実測値	計算値
流量(m <sup>3</sup> /s)	バイパス管流入量	Q	0.60	
水位(TPm)	流出水路	H5	6.89	H5-H10= 0.05
	ドロップシャフト流入部	H10	6.84	H10-H6= 0.08
	バイパス管起点	H6	6.76	H6-H11= 0.02
	バイパス管終点	H11	6.73	H11-Hp= 0.02
	ポンプ井	Hp	6.72

項目	記号	平均値	水位差	
			計算値	実測値
流量(m <sup>3</sup> /s)	バイパス管流入量	Q	1.79	
水位(TPm)	流出水路	H5	6.79	H5-H10= 0.00
	ドロップシャフト流入部	H10	6.79	H10-H6= 0.04
	バイパス管起点	H6	6.74	H6-H11= 0.13
	バイパス管終点	H11	6.61	H11-Hp= 0.01
	ポンプ井	Hp	6.61

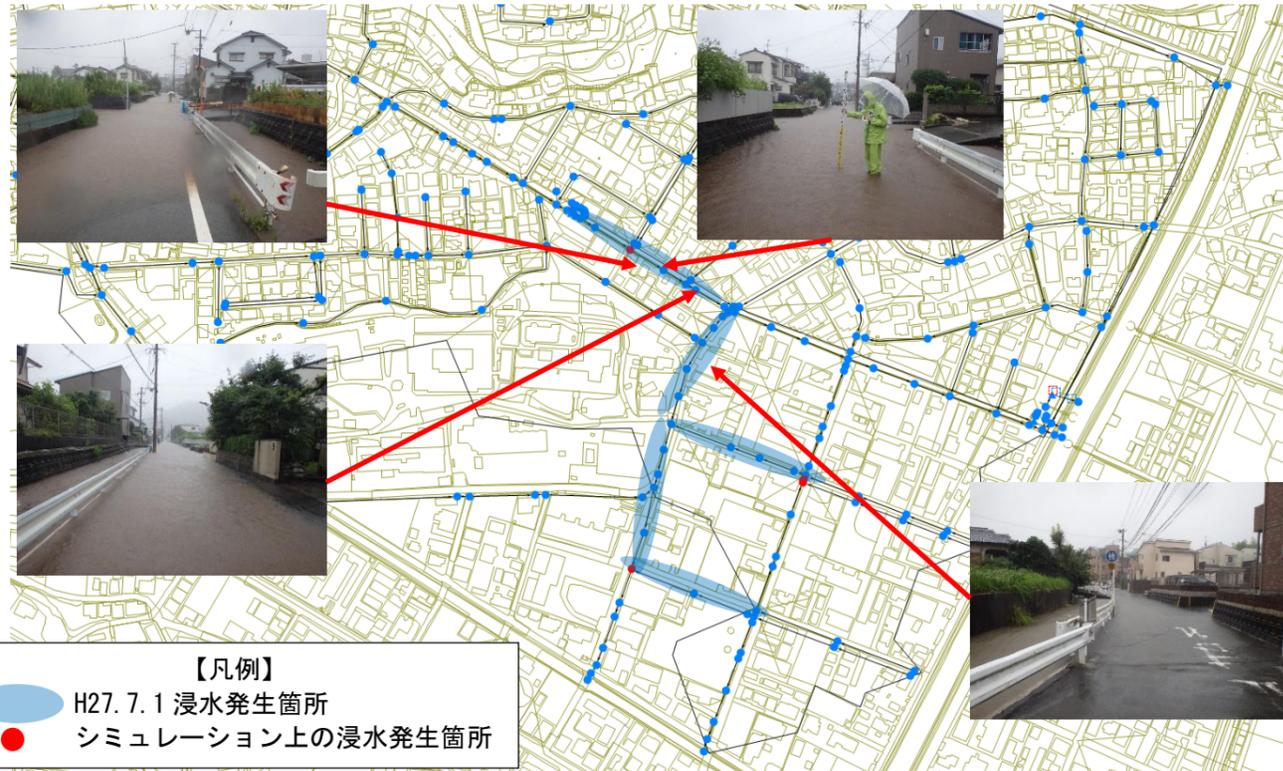
図 6-5 H27.7.1 降雨におけるキャリブレーション結果

- ・ シミュレーション上の**浸水発生箇所と実態の整合が概ね図れており、再現性は良好**である。
  - ・ 浸水量（250m<sup>3</sup>）から逆算した浸水深は約20cmであり、**実際の浸水深と整合が図れている**。
- ※250÷（浸水延長約200m×浸水幅約7m）=0.18m（氾濫解析を実施していないため、参考値である。）

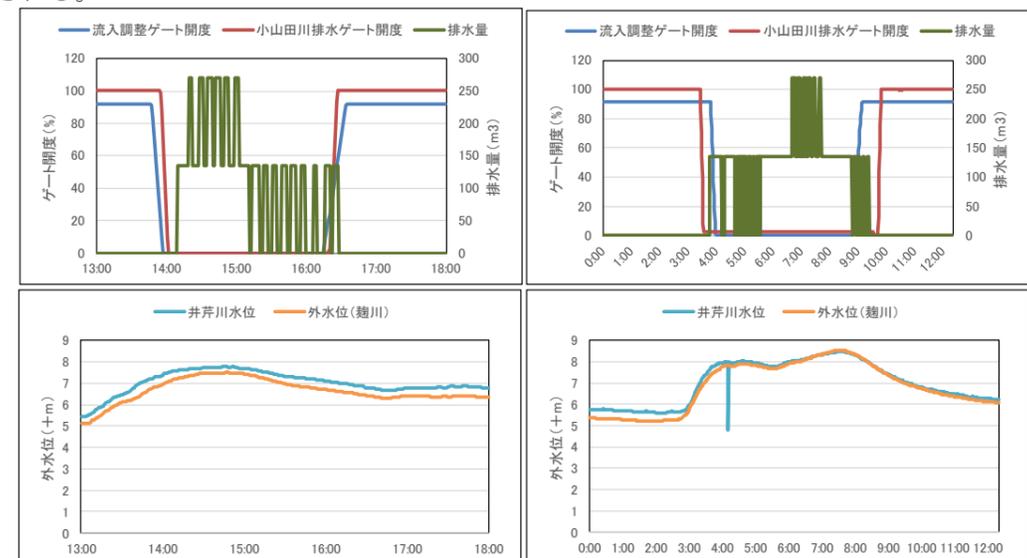
図 6-7 ゲート転倒、ポンプ稼働、外水位の状況比較（左：H30.9.20、右：H27.7.1）

- ・ H30.9.20 降雨では、**流入調整ゲートが閉じた後やや遅れて、小山田川排水ゲートが閉じ**（同時に小山田川流入ゲート及び導水路流入ゲート、分水ゲートが開く）、ポンプ排水区に切り替わる。
- ・ ポンプ排水区に切り替わった後、**直ぐに 1 台目のポンプが稼働し、2 台目のポンプも稼働**する。
- ・ 一方、H27.7.1 降雨では、**小山田川排水ゲートが先に閉じた後に、やや遅れて、流入調整ゲートが閉じ**ている。その後速やかに 1 台目のポンプは稼働するものの、**2 台目が稼働するまでに 4 時間半程度の時間を要**している。
- ・ H27.7.1 降雨は、H30.9.20 と比較して、**外水位が高く、降雨規模は小さい**。このような状況下においては、**ポンプ稼働水位は浸水軽減に大きな影響を及ぼす**ものと推測され、計画降雨のように**降雨規模が大きい場合は、ポンプ稼働水位による影響は小さく、動水位の上昇により、流下能力不足に至る**と推測される。

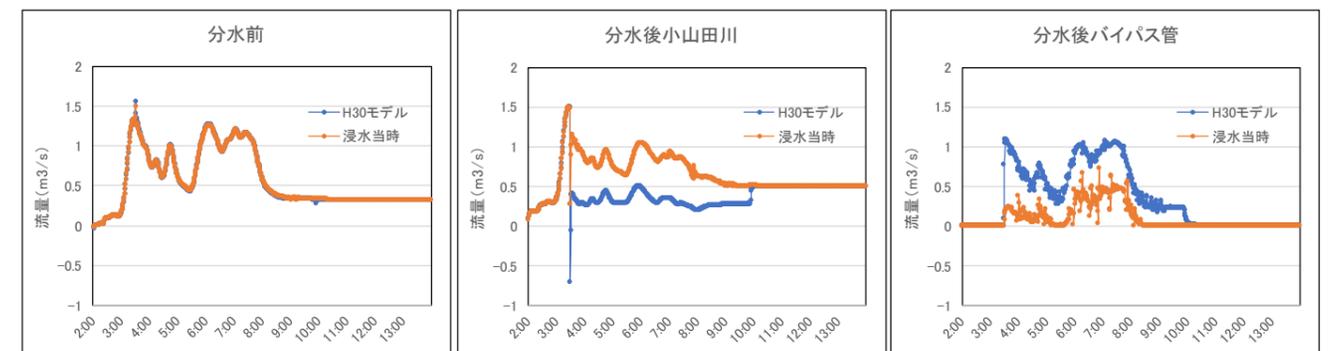
図 6-10 CASE0 におけるバイパス管への分水シミュレーション結果

区分		分水前	分水後 小山田川	分水後 バイパス管	分水率	
浸水再現時	3:00~ 9:00	最大値	1.506	1.489	0.720	48%
		平均値	0.831	0.810	0.182	22%
H30モデル	3:00~ 9:00	最大値	1.567	1.493	1.095	70%
		平均値	0.831	0.363	0.632	76%

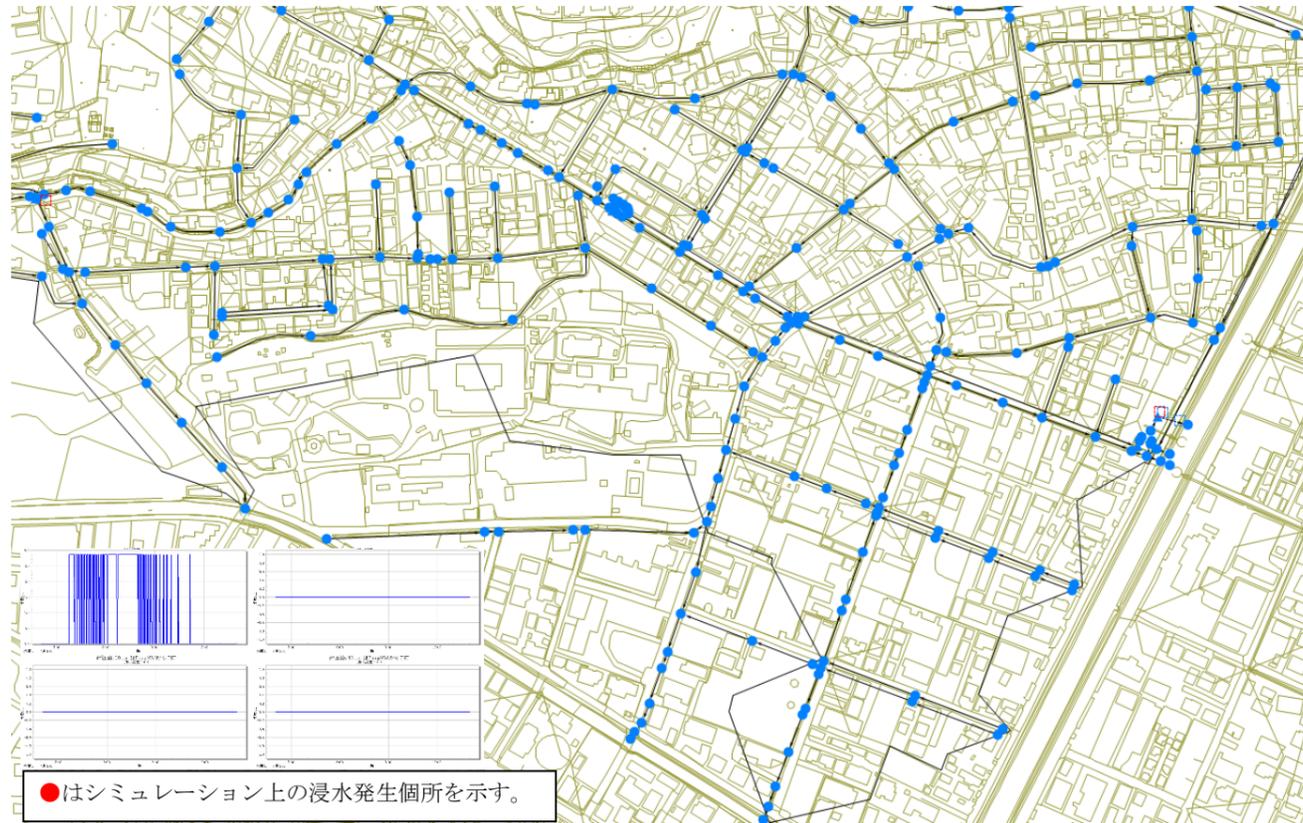
図 6-11 H27.7.1 降雨における対策効果の検証結果※ピーク時

- ・ H27.7.1 当時に対して、これまで当市において実施してきた対策 (分水施設の改良、ポンプ運転条件の変更) の効果を検証した結果、**ピーク時においても、ポンプ稼働水位を低下したことにより小山田川及び麴川バイパスの水位も連動して低下し、浸水が発生しなかった。**
- ・ ポンプ稼働台数は1台であり、運転水位を下げたことにより、**当時より稼働回数が増加**している。
- ・ また、底部突起工の改良を行ったため、**分水率が平均で約76%に向上 (当時は約22%)**している。
- ・ なお、**ポンプ運転水位のみを現状の運転水位に変更した場合は、小山田川沿いに浸水が発生したものの、大幅に浸水が解消**された。
- ・ 以上より、**ポンプ運転水位の変更が最も効果的であったものの、その他の対策も含めて総合的に効果を発揮することで、浸水が防げる**と推測される。

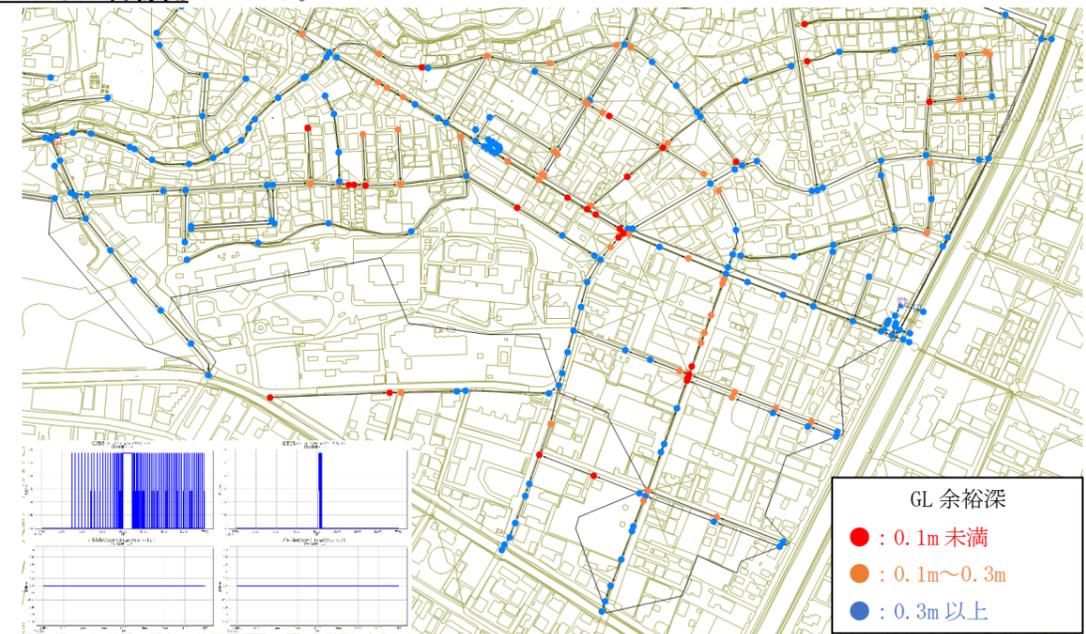
図 6-15 CASE1におけるシミュレーション結果※ピーク時

- ・ 麴川調整ゲートが閉じているため、**麴川バイパスの水位が高い状態で保持されており、浸水が生じている。**
- ・ **ポンプは2台稼働している。**

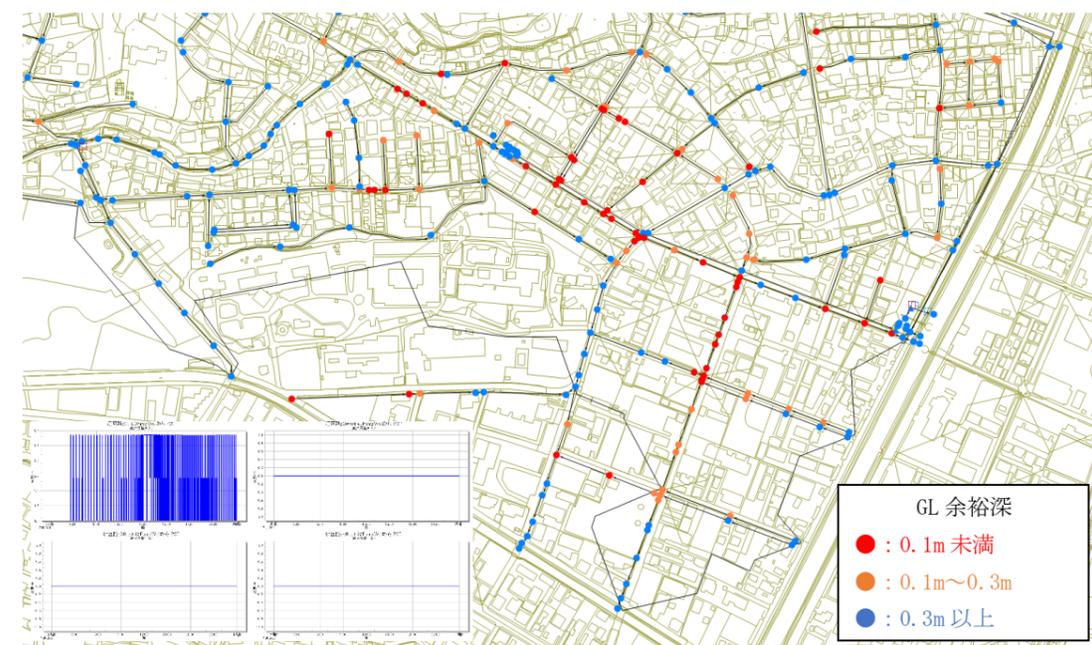
図 6-16 CASE1'におけるシミュレーション結果※ピーク時

- ・ バイパス管が無い場合、分水ゲート～麴川バイパスとの合流点において、地表面との余裕高 10cm 未満の地点が増え、**浸水危険度が増している。**
- ・ **ポンプは1台稼働となる。**

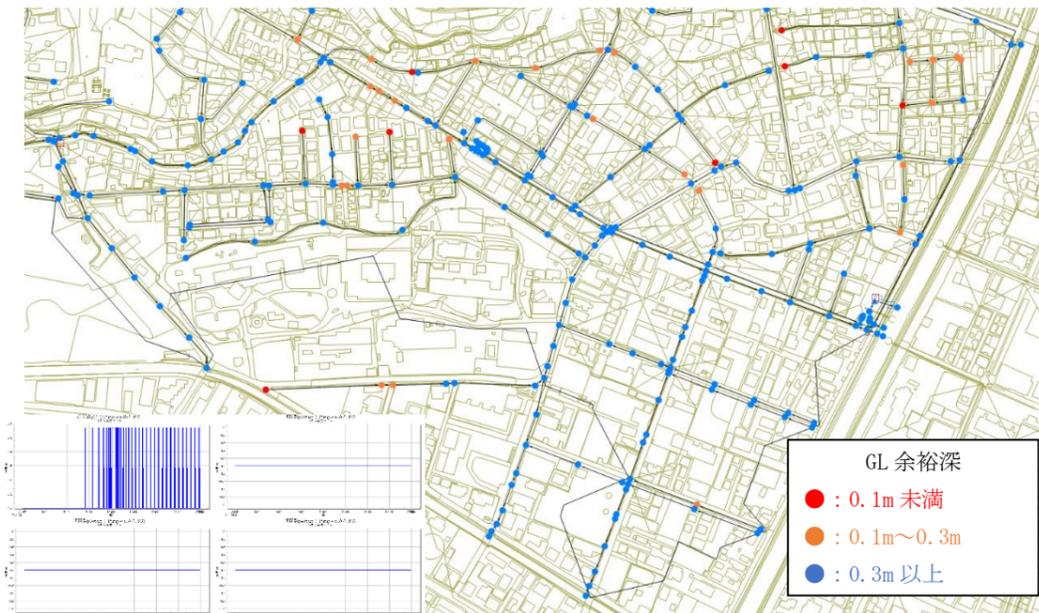
図 6-17 CASE2におけるシミュレーション結果※ピーク時

- ・ 麴川調整ゲート、井芹川放流ゲートとも開いているため、**麴川バイパス及び小山田川の水位が低い状態で保持されており、浸水は発生していない。**
- ・ 小山田川沿い、麴川バイパスともに**地表面との余裕高は全路線 30 cm以上**となっている。

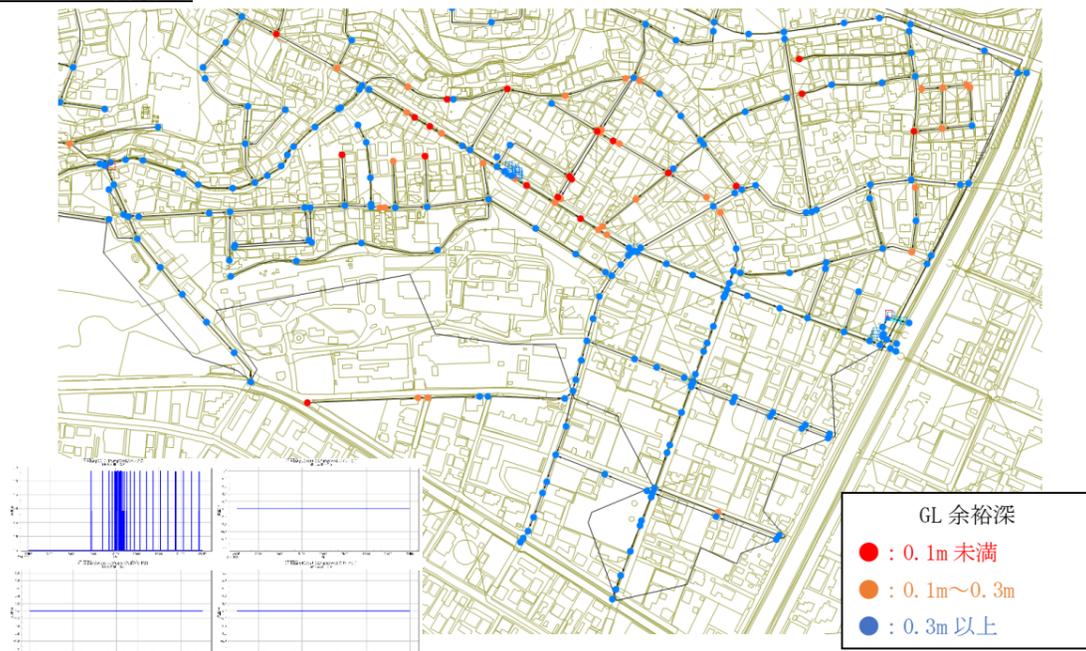
図 6-18 CASE2'におけるシミュレーション結果※ピーク時

- ・ バイパス管が無い場合、分水ゲート～麴川バイパスとの合流点において、地表面との余裕高 10cm 未満の地点が増え、**浸水危険度が増している。**
- ・ **ポンプは1台稼働**となる。

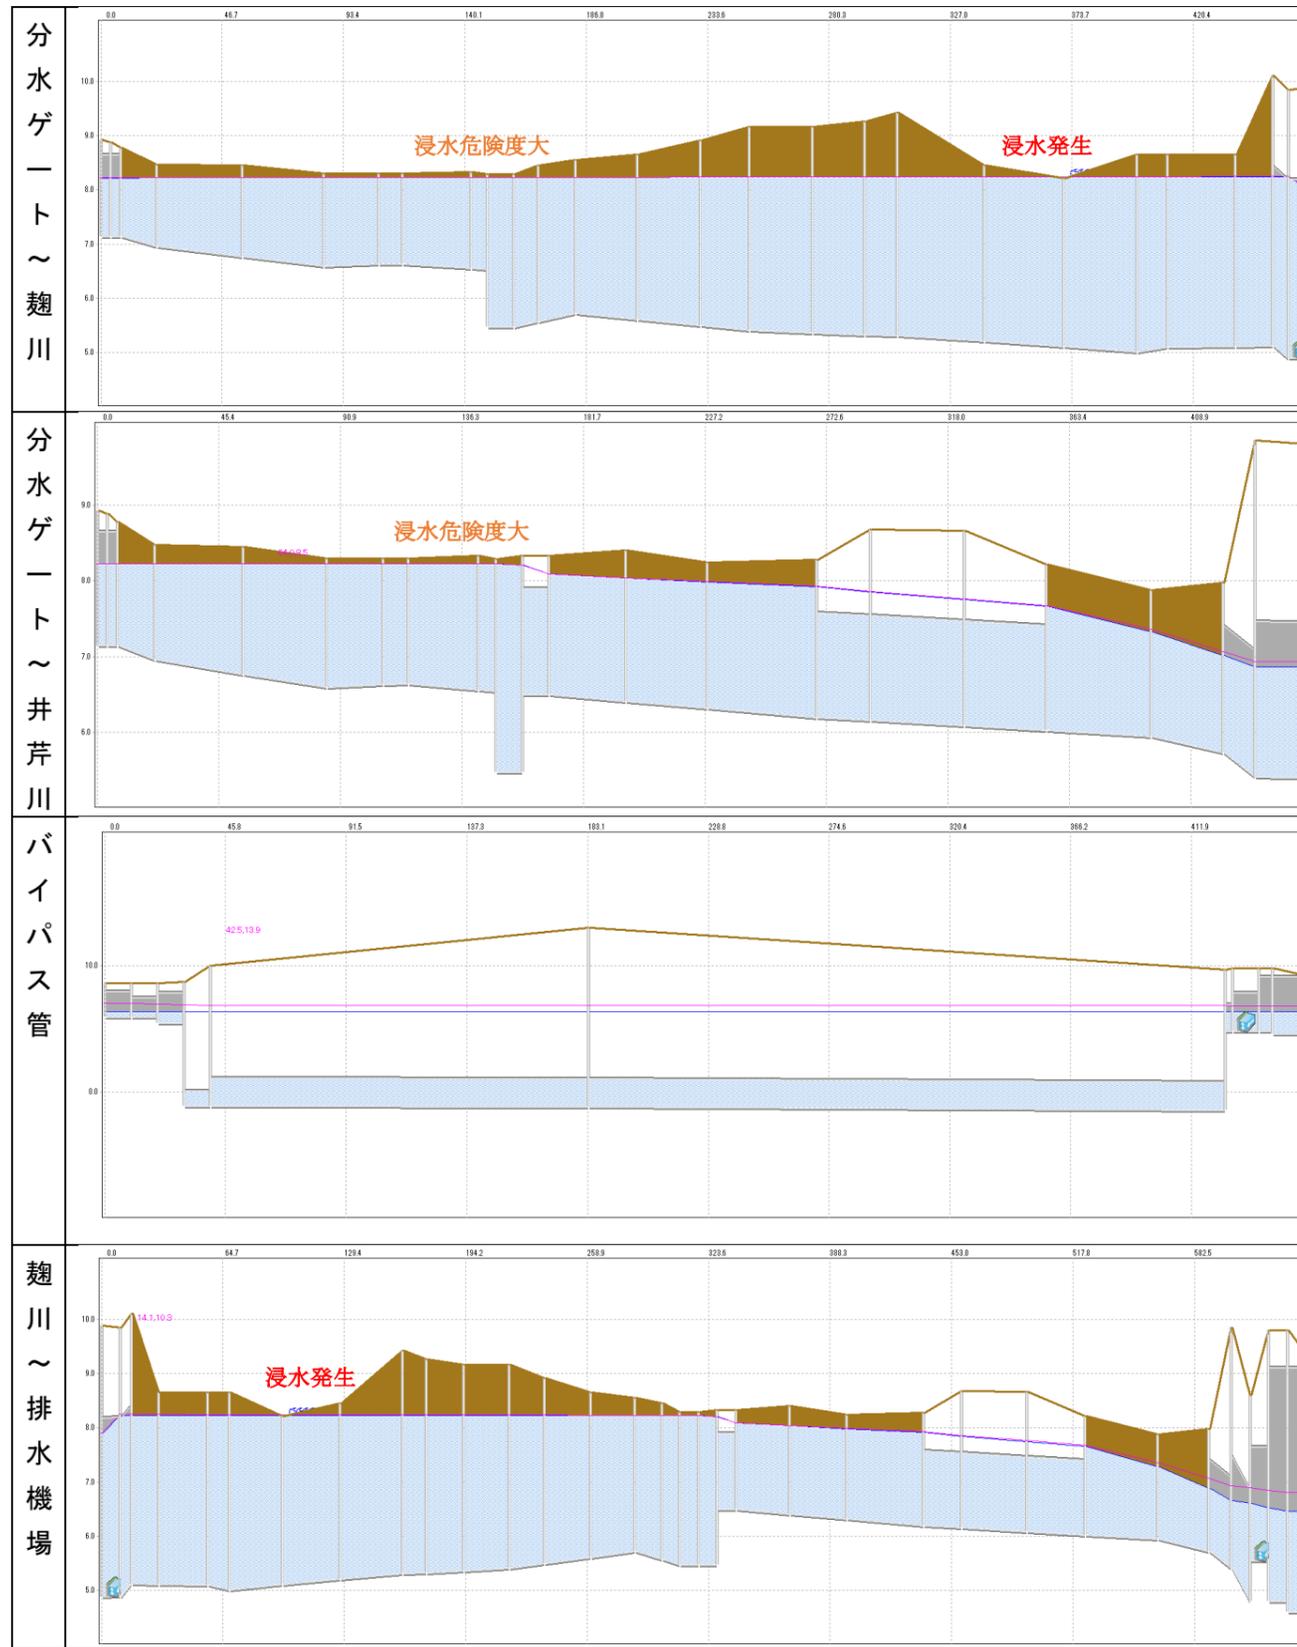
図 6-19 CASE1 (計画降雨、井芹川放流ゲート、麴川ゲート閉、バイパス管有り) における水位縦断面図

- ・ H27.7.1 降雨時においては、ポンプ運転水位の変更等で一定の効果が発揮できたものの、**計画降雨規模に対しては、さらなる改善が必要**となる。
- ・ 浸水危険度が高い箇所は、**麴川バイパス及び、麴川バイパスと小山田川の合流点より上流**であり、麴川バイパスと小山田川の合流点から排水機場においては、危険度が低い。
- ・ **合流地点で水位が高くなり、低地部において、浸水が発生**している。
- ・ 以上を踏まえると、浸水要因としては、以下の点が考えられる。

1. 分水ゲートにおける分水率が 100%でないため、**分水しきれなかった雨水が、下流側に負荷**を与えている。
2. 麴川の水位上昇に伴い、**調整ゲートが閉じ、小山田川へ逆流した雨水が麴川バイパスとの合流点に負荷**をかけている。
3. 麴川**合流地点の水路構造による損失**による影響。
4. 麴川合流地点より下流の**小山田川流下能力が、上記 1. 2の影響もあり、能力不足**となっている。

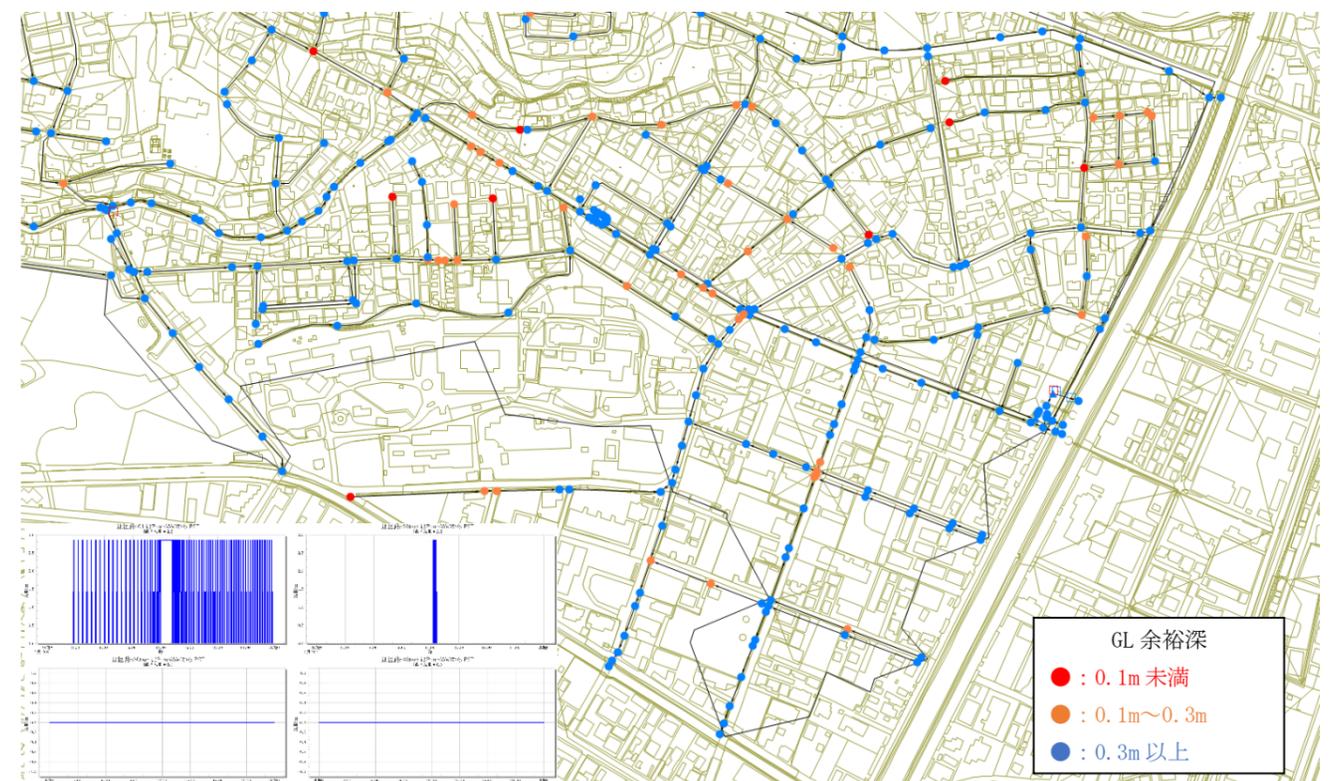
図 6-28 パターン5のシミュレーション結果

- ・ 麴川バイパスと小山田川の合流点から排水機場までの水路を拡幅した場合、小山田川の浸水危険度は低減される。
- ・ ポンプは、2台稼働する。
